UTVÄRDERING AV BYGGNAD

Köyhälinna

Nordkalk Oy Ab

26.02.2024

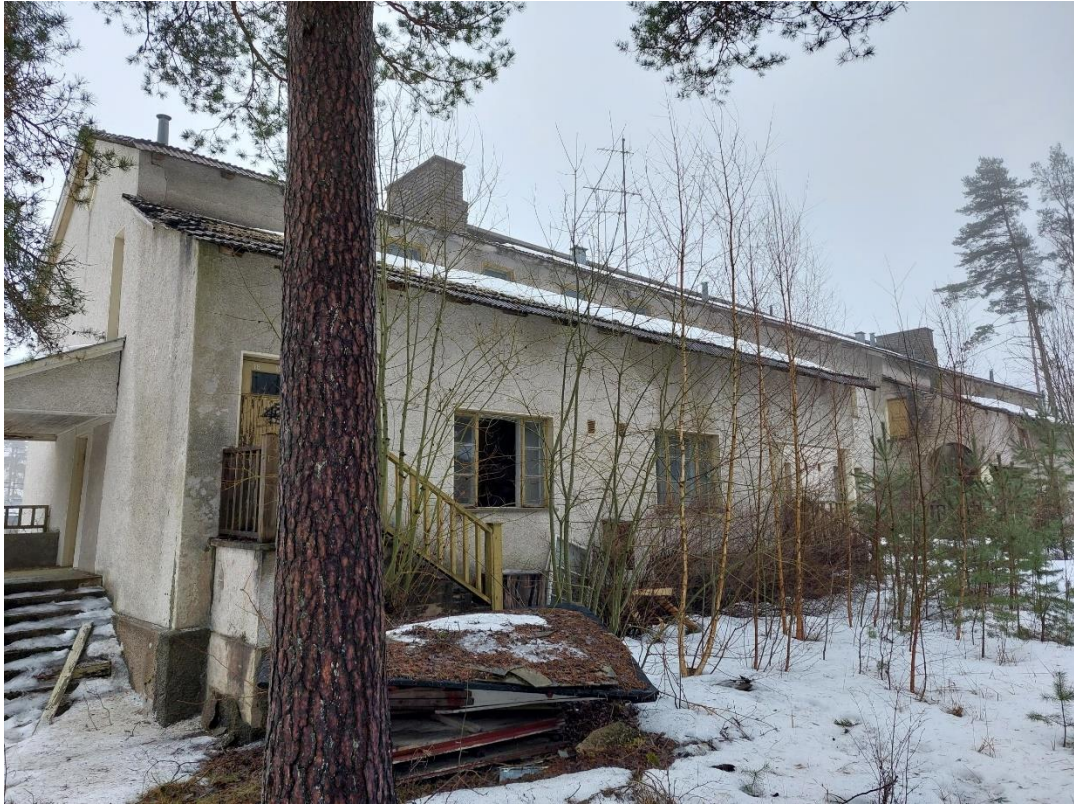
Byggnaden utvändigt, baksidan

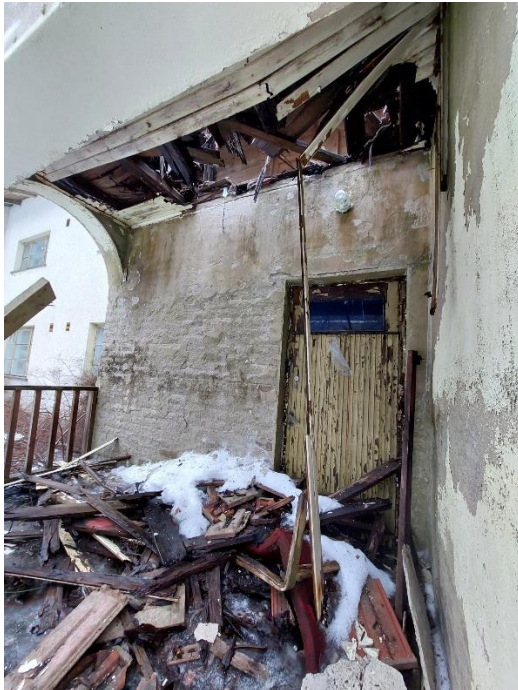
Byggnadens bakterras

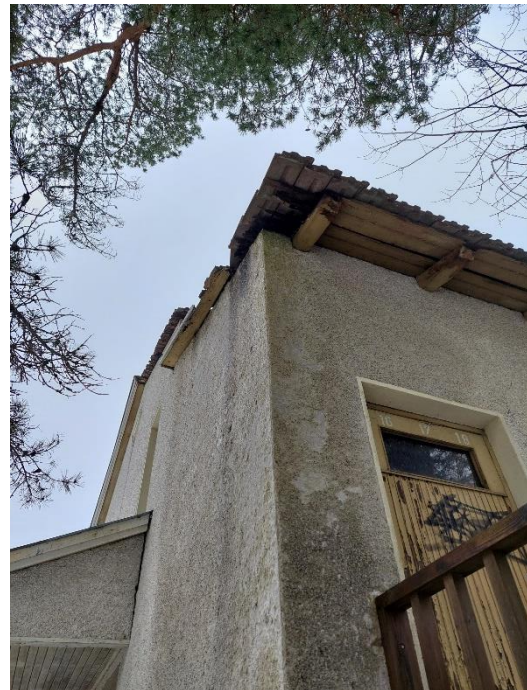
Byggnadens täckor har rasat

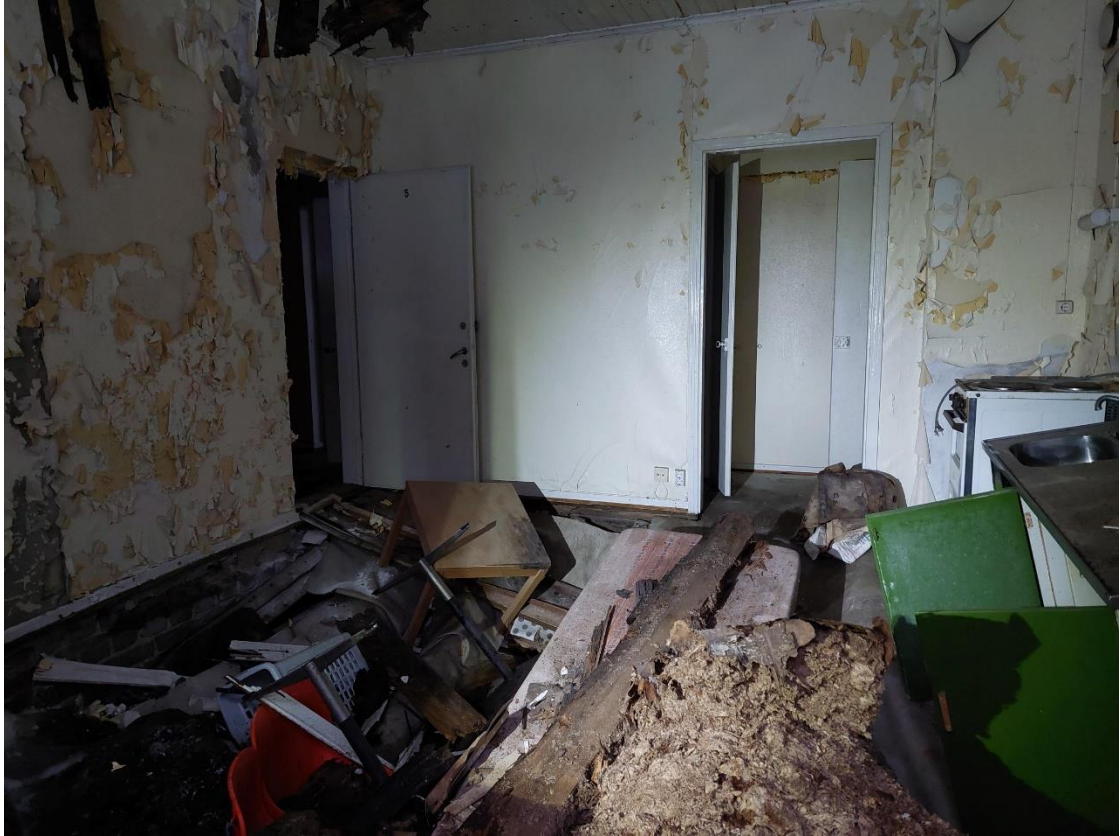
Byggnadens innertak har delvis rasat

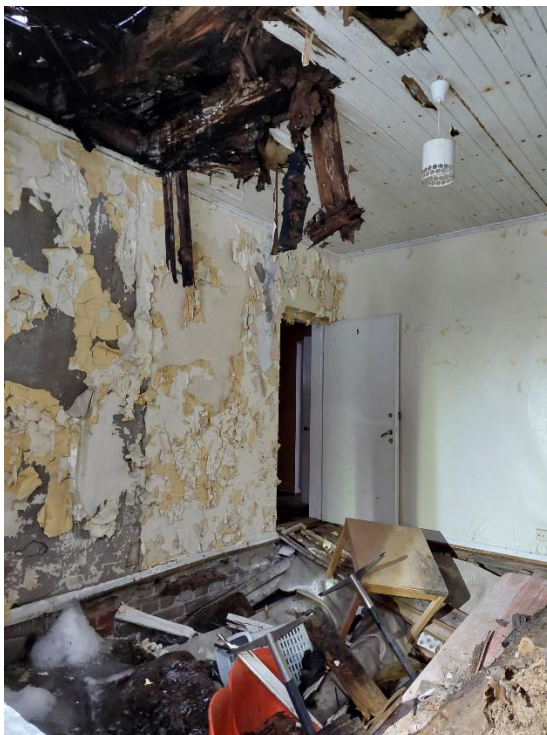
Lägenhet med mellantaket som rasat in

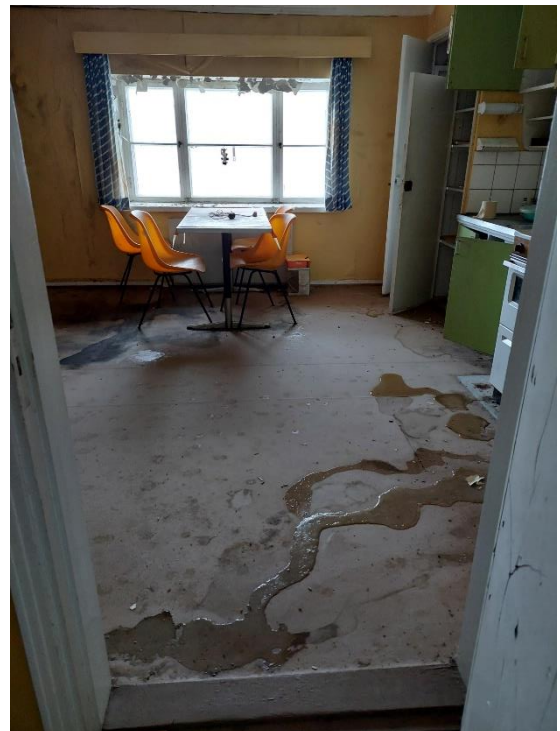
Vattenskador i alla rum

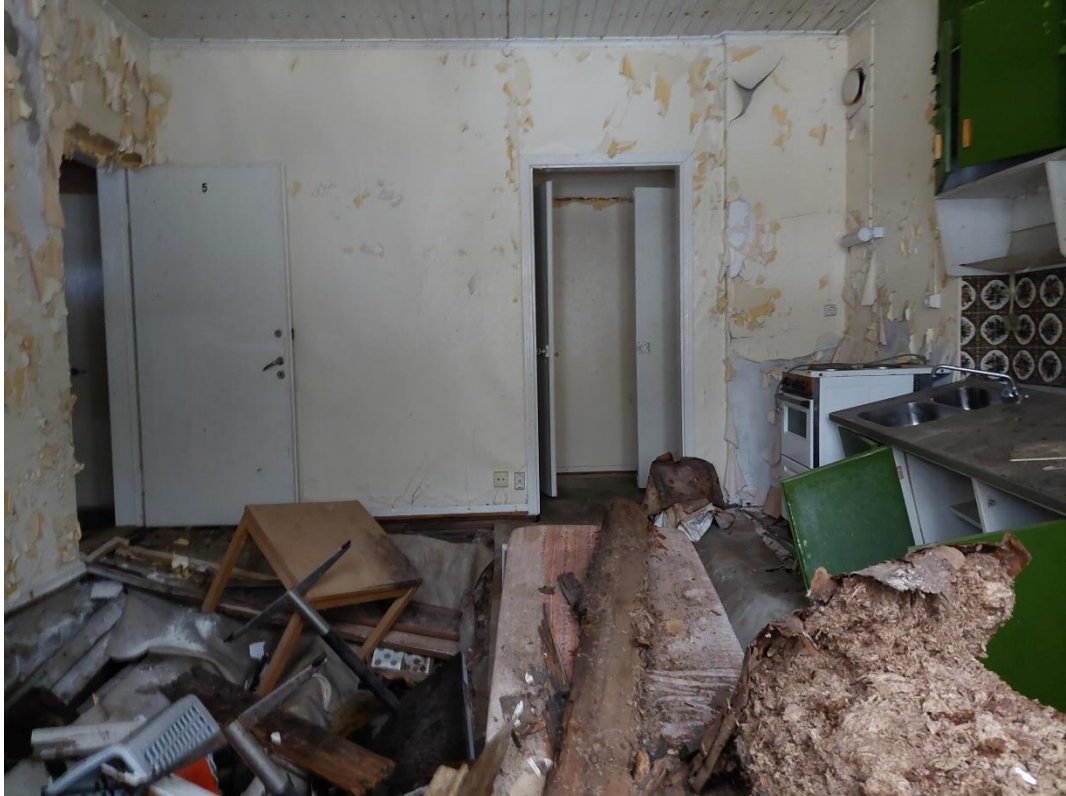
Golvkonstruktionen har gett vika.

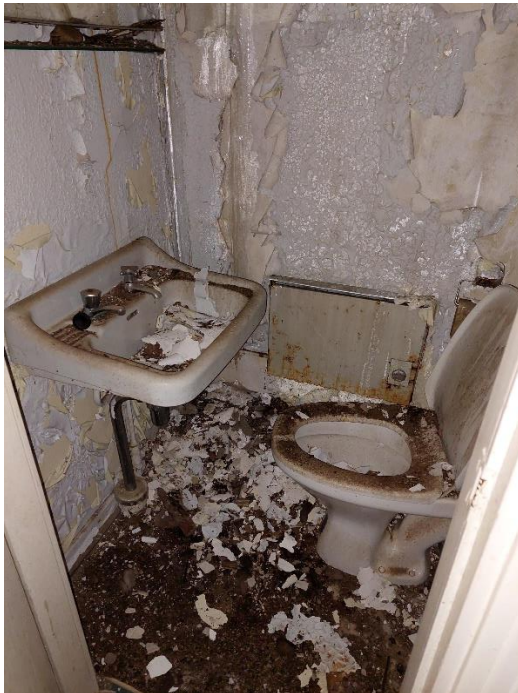
En toalett som är totalförstörd.

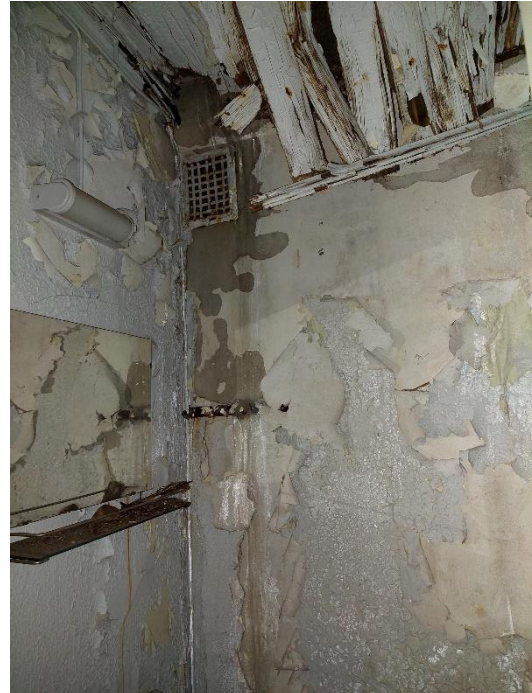
Samma utrymme, innertaket.

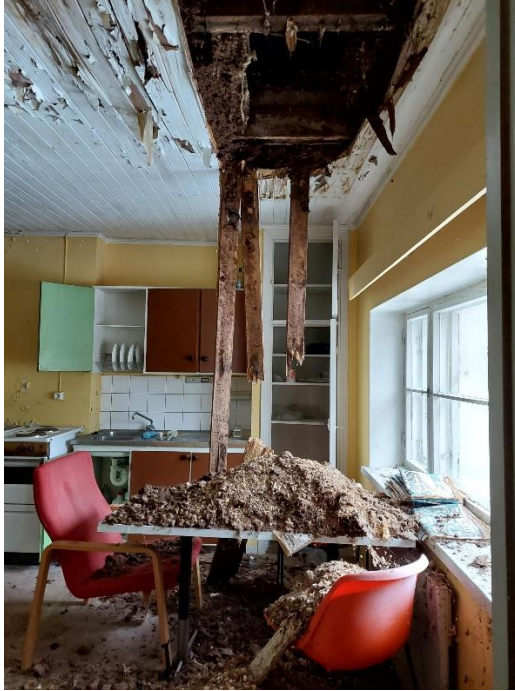
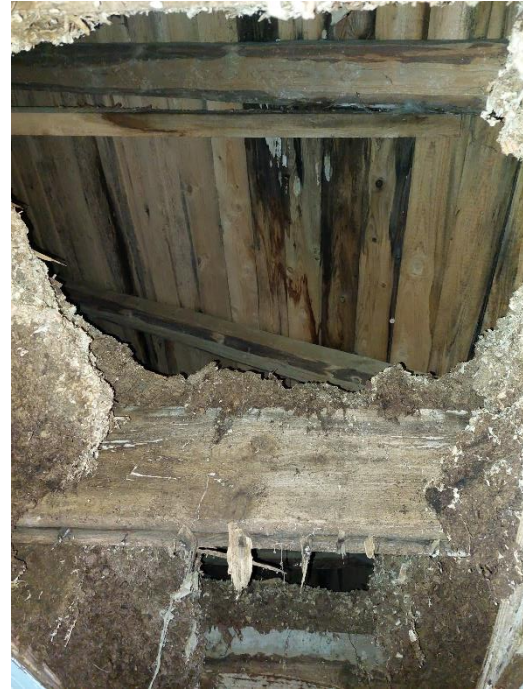
Innertaket har omfattande vatten- och rötskador och har delvis rasat in

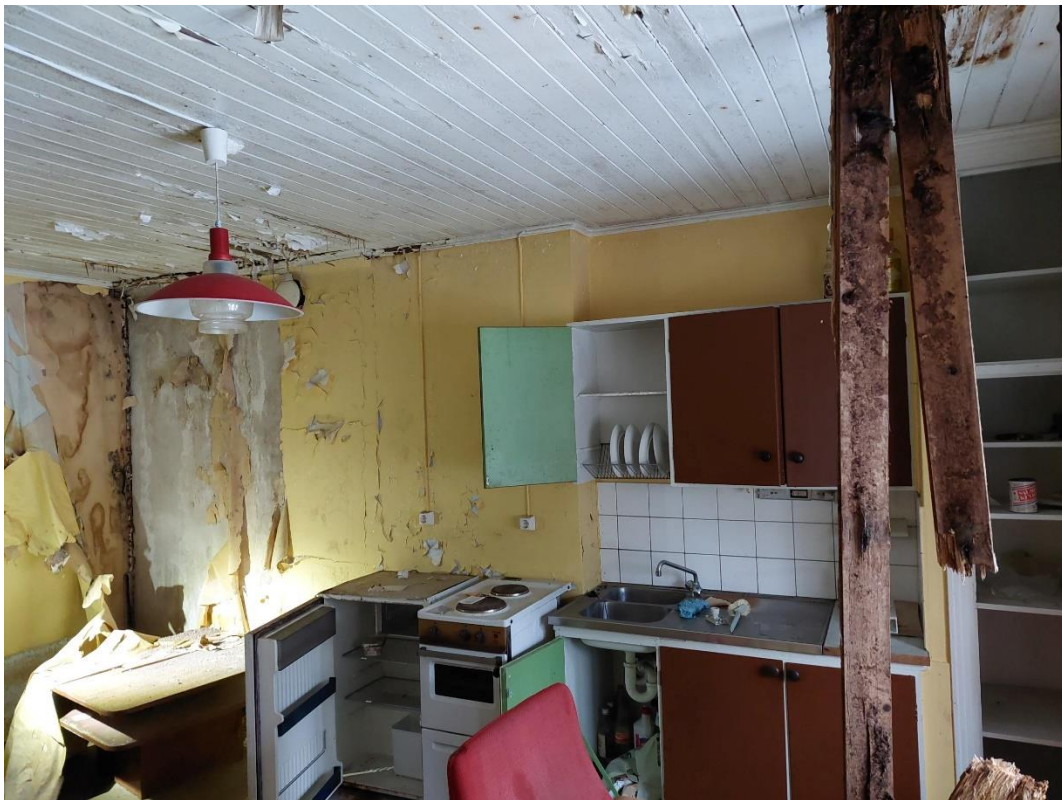
Samtliga utrymmen i byggnaden ha vatten- röt och mögelskador.

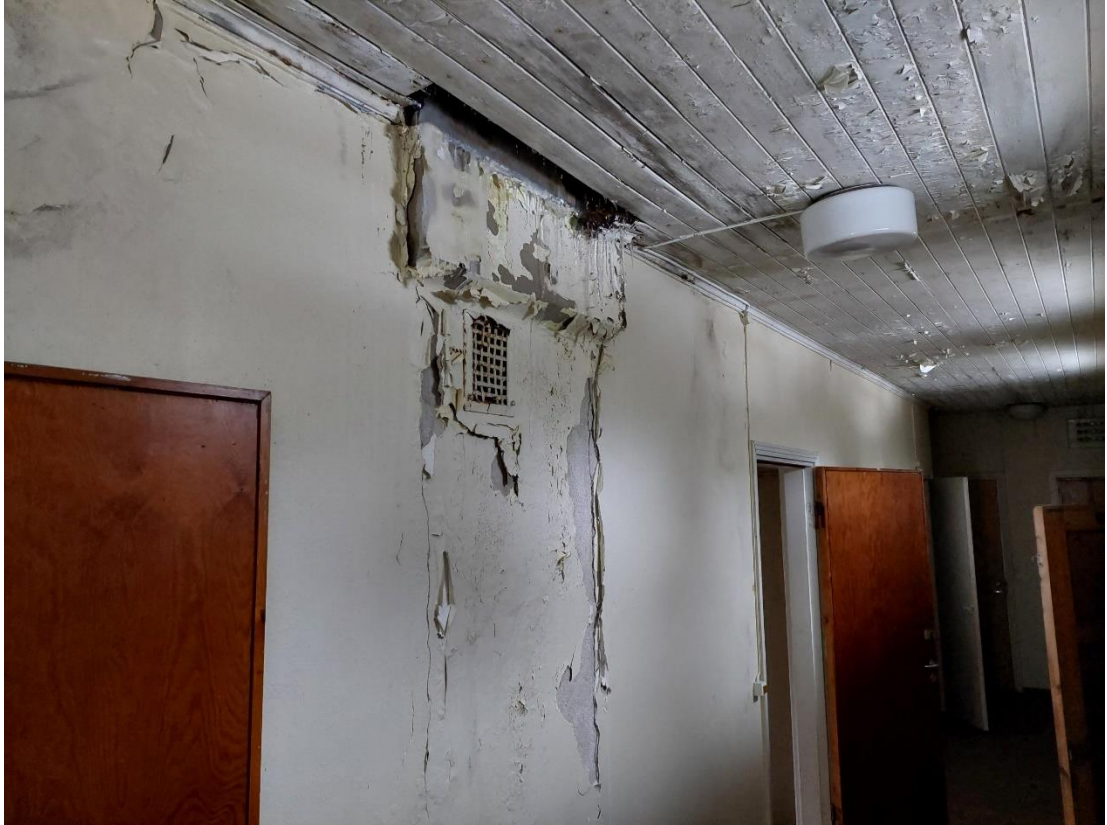
Bilder från övre våningens korridorer, en del mellanbjälklag hade rasat in.

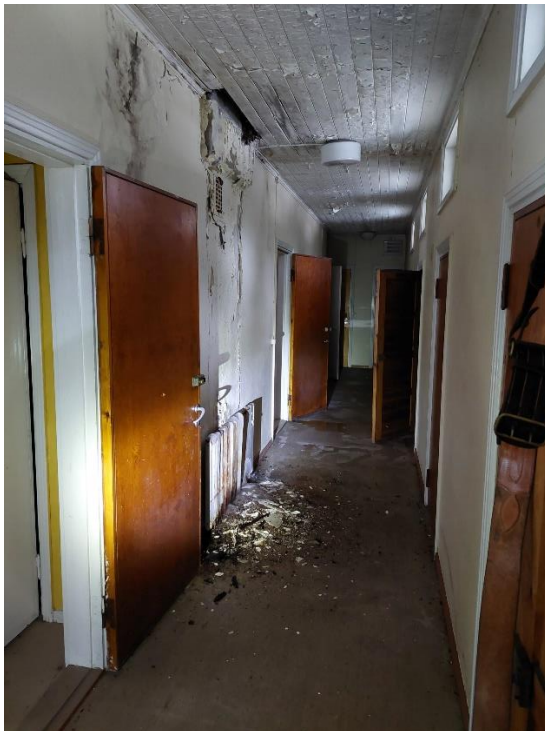
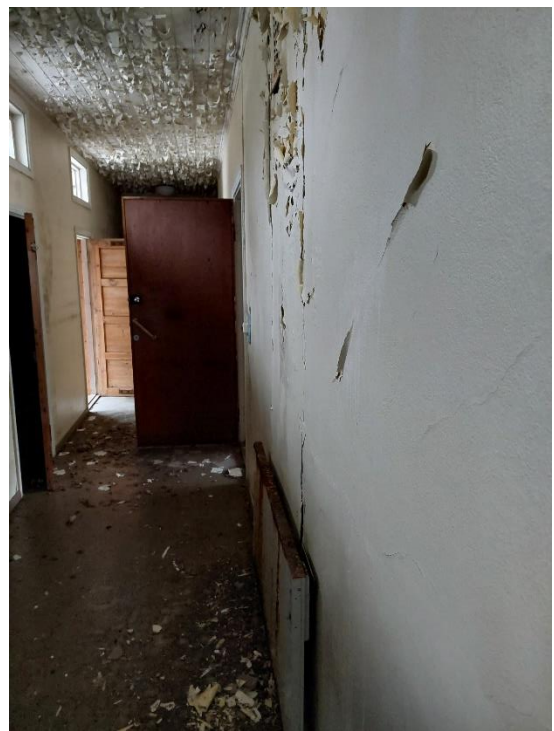
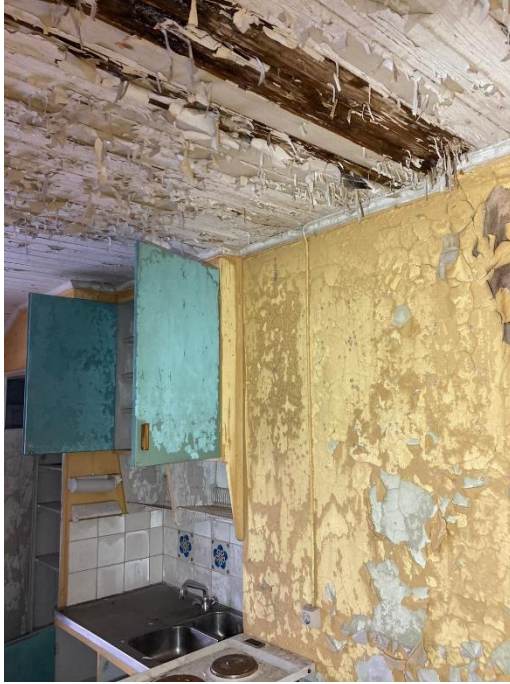
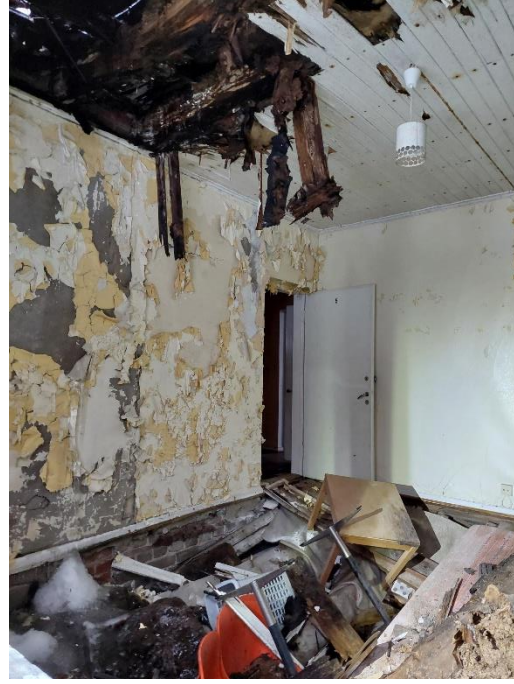
Bilder från några lägenheter
