# KONDITIONSBEDÖMNING

7.9.2023

”GULA HUSET”  
KLOCKARSTÅGET 5  
21600 PARGAS

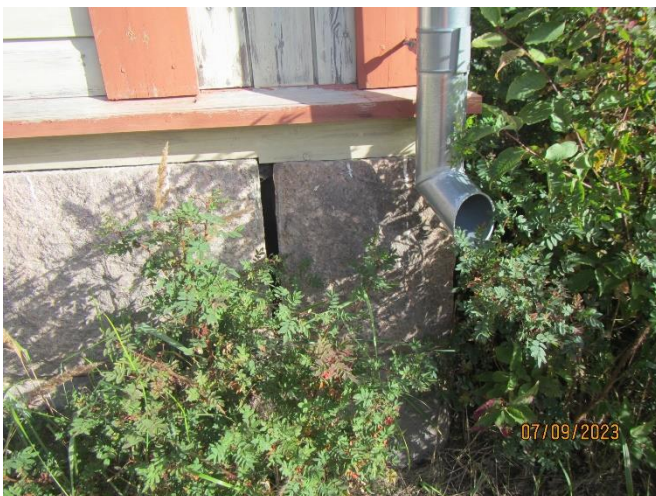
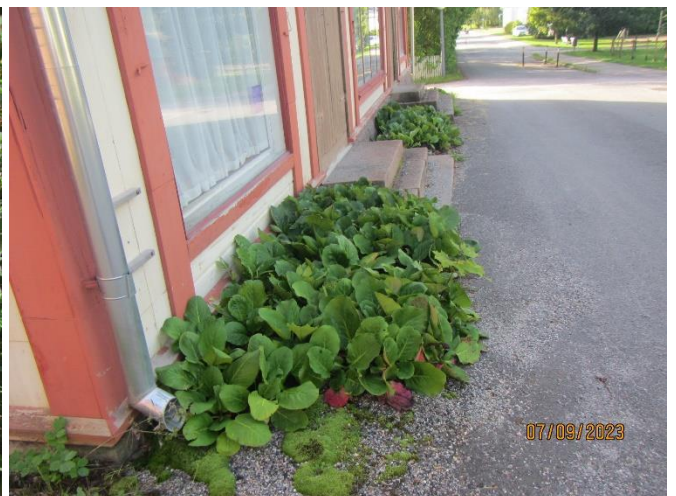
Sockeln består mestadels av stenblock av granit. Stenfoten är i stort hel, men en del block har förskjutits. Det finns ej uppgifter om hur byggnaden är grundlagt, men den verkar mestadels stå på mark. Stenfoten är ställvis låg, och den borde i regel vara minst 300 mm. Granitblocken är dock ej av särskilt kapillärt stigande material, men t.ex. brädfodringen blir utsatt för fuktpåfrestelse (regnstritt mm.).

Bild 1-2. Granit-blocken har ställvis förskjutits ..... och stenfoten är ställvis låg.

- Sockelhöjden kunde i mån av möjlighet gärna "höjas" via modifiering av marken intill sockeln.
- De förskjutna stenblocken kunde vid tillfälle monteras "tillbaka" på plats, om de dock ej nu medför någon större byggnadsteknisk risk.

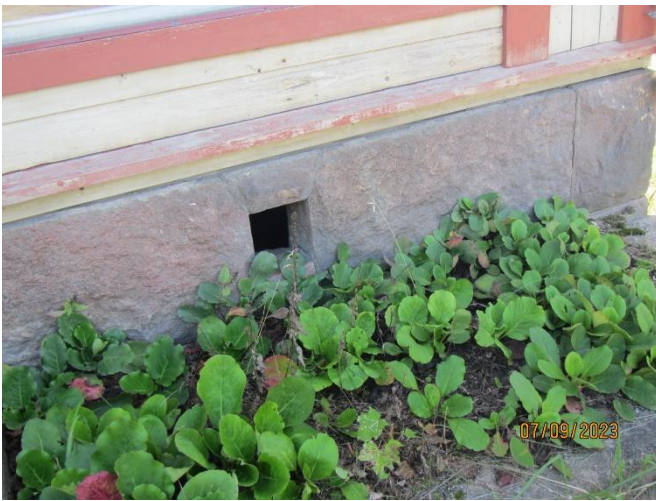
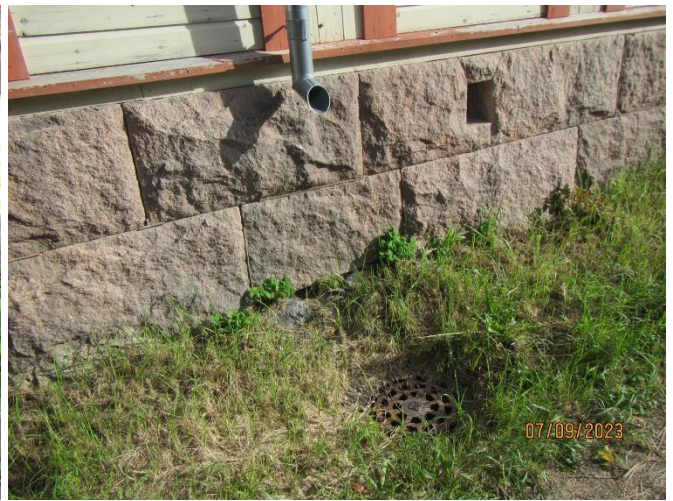
Bild 3-4. Ventilationshål i stenfoten.

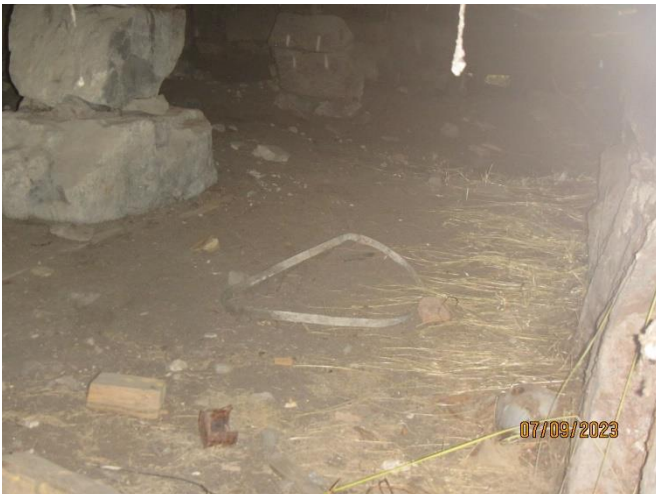
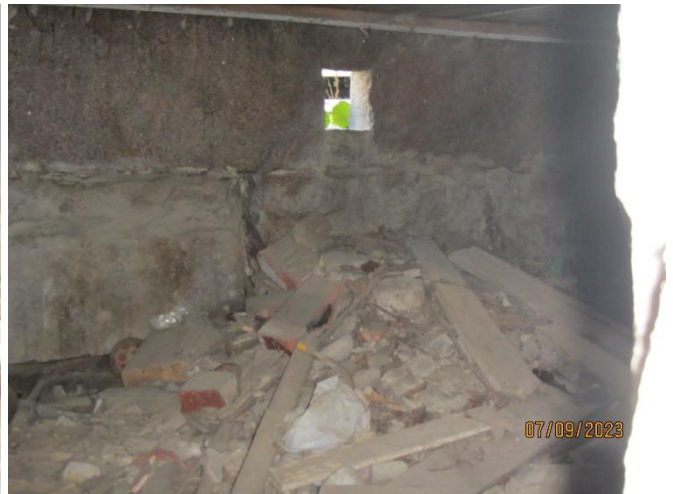
Undre bjälklaget är en trossbotten. Isoleringmaterialet granskades ej nu närmare, men i de är eventuellt ursprungliga/gamla organiska material. Under golvet finns en kryppgrund. Man kommer ej in under golvet. Utrymmet ventileras via ventilationshål i stenfoten. Från ventilationshålen togs några bilder. Via dem sågs ej märkbara skador i bjälklaget, om de dock ställvis är en del medfarna. Det syns en del bråte på markbotten, men sandbotten såg allmänt rätt torrt ut. Golvkonstruktionerna konstaterades allmänt vara torra med yt- samt träfuktmätare. Golvens raket mättes ej i det här sammanhanget, men allmänt bedömt verkar de i stort vara plana.

Bild 5-6. Allmänna bilder av kryppgrunden.

- *Det vore rekommenderbart, att ordna tillgång till kryppgrunden, för en bättre granskning av läget i utrymmet. Allt onödigt organiskt material, bråte mm. borde då också avlägsnas.*
- *I samband med renoveringar av golven vore det rekommenderbart att ersätta den gamla organiska isoleringen med ny, t.ex. cellull.*

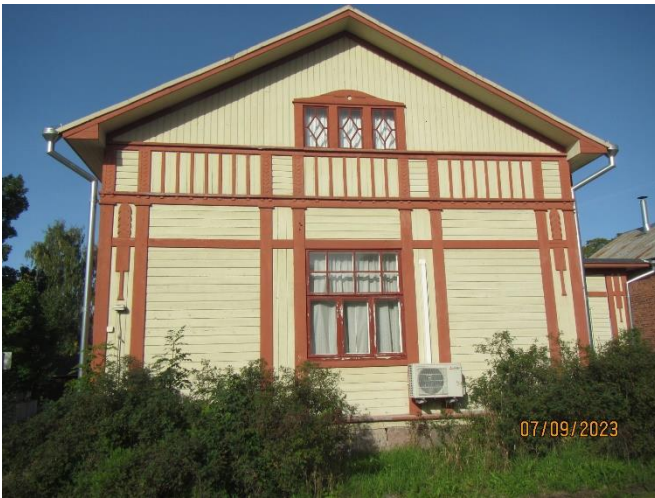
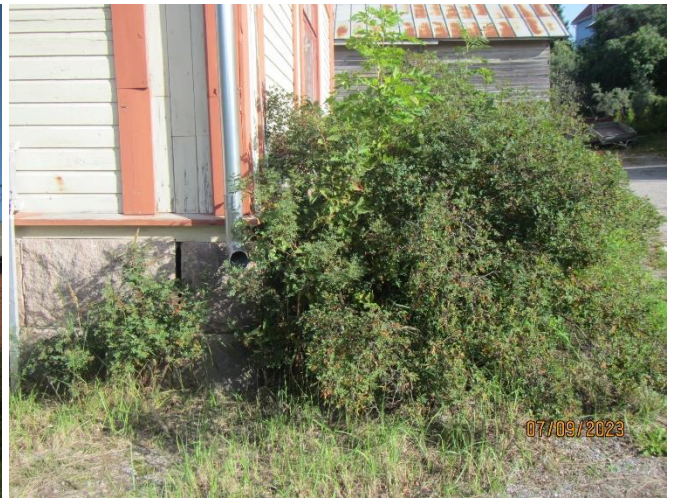
Bild 7-8. Byggnadens södra sida.

Buskage onödigt nära brädfodringen.

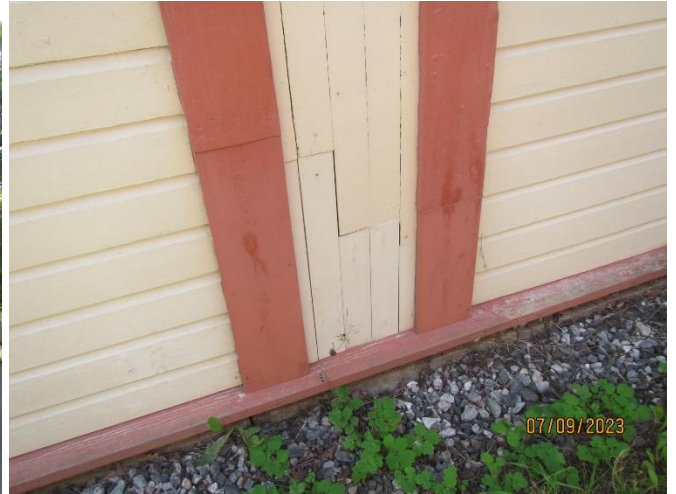
Bild 12. Brädfodringen har förnyats ställvis.

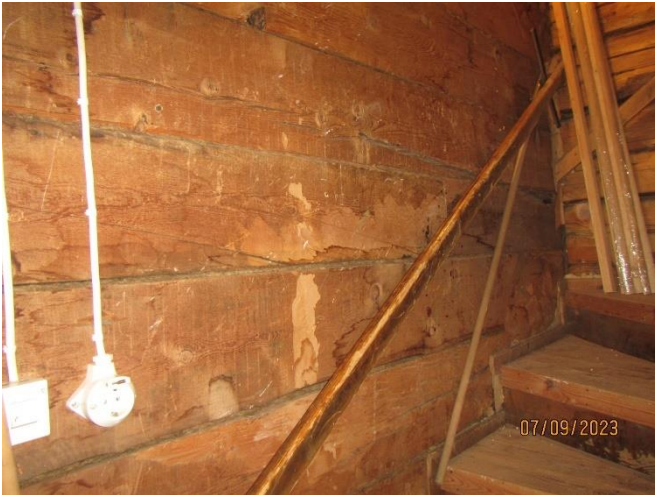
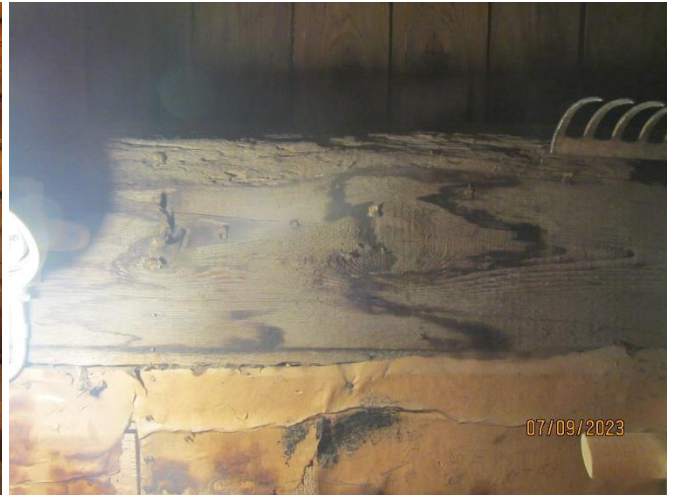
Bild 13-14. Stockväggen i trapphuset.

Fuktspår på stockarna högre upp på väggen.

- Stockarnas skick vore bra att granskas alltid i samband med andra renoveringar, och då förnya/renovera ev. märkbart skadade stockar.

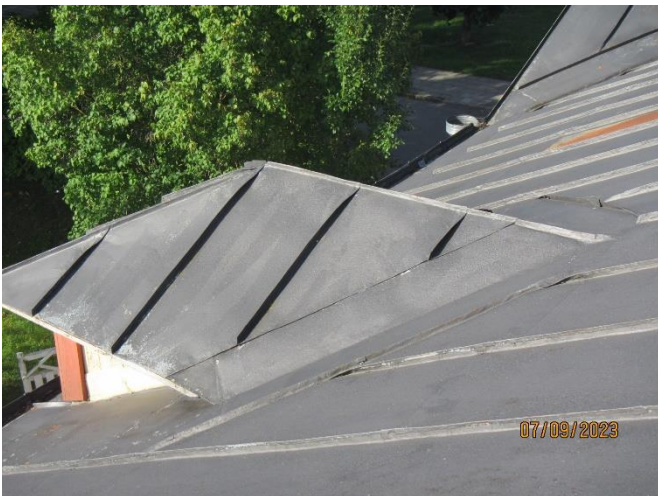
Bild 17. Vattentaket, där vattenhinkarna finns.

- *Vattentakets skick vore rekommenderbart att granskas mera ingående.*
- *Skorstenarnas skick vore rekommenderbart att granskas mera ingående, i synnerhet om de är planerade att användas (östra delens).*
- *Takvattnet vore bra att ledas rejälare bort från byggnadens närhet.*

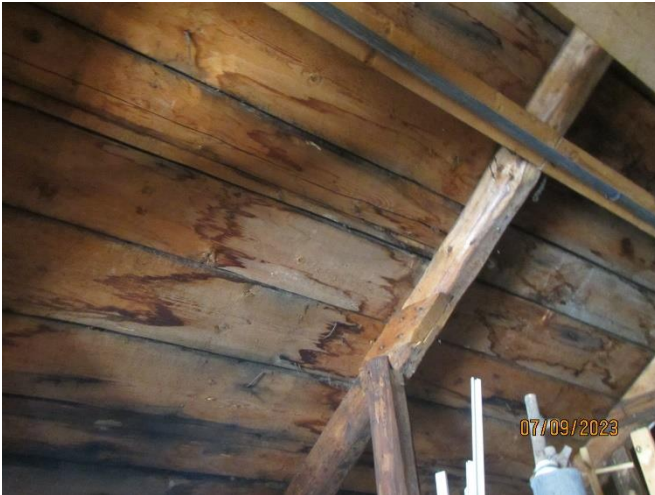
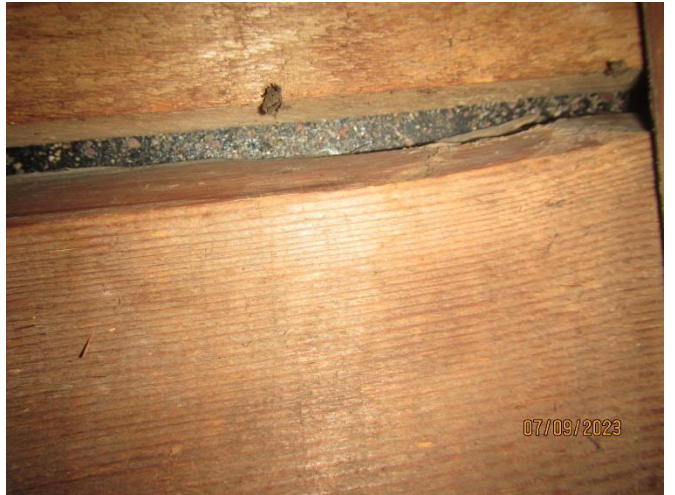
Bild 21-22. Kallvind, östra delen: Fuktspår i taket.

Bitumenfilt under plåttaket.

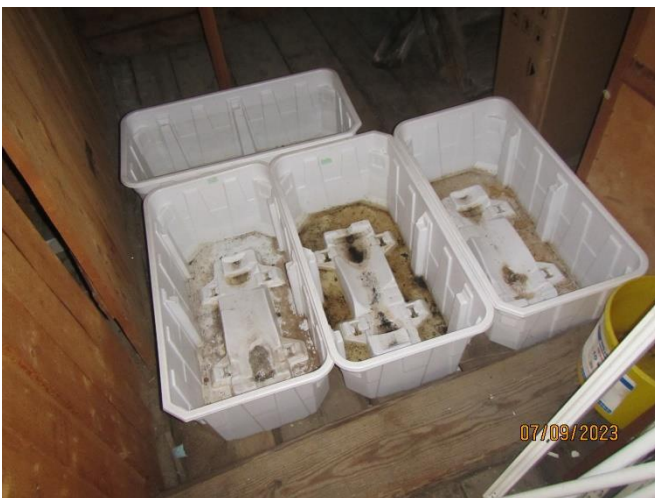
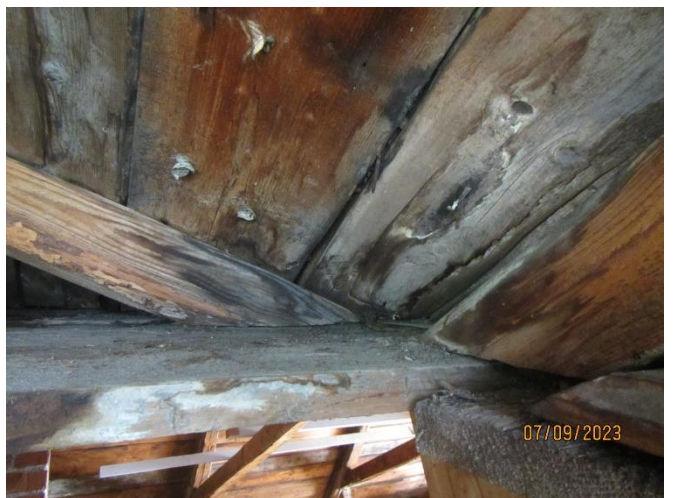
Bild 23-24. Kallvind, östra delen: Vattenhinkar utplacerade. Fuktspår i taket ovanom.

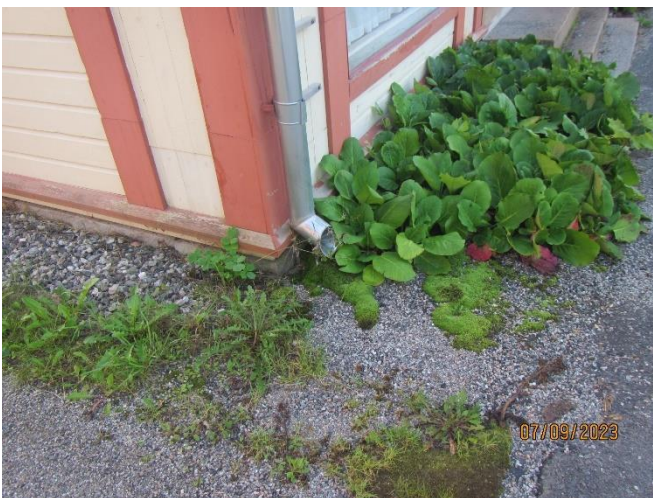
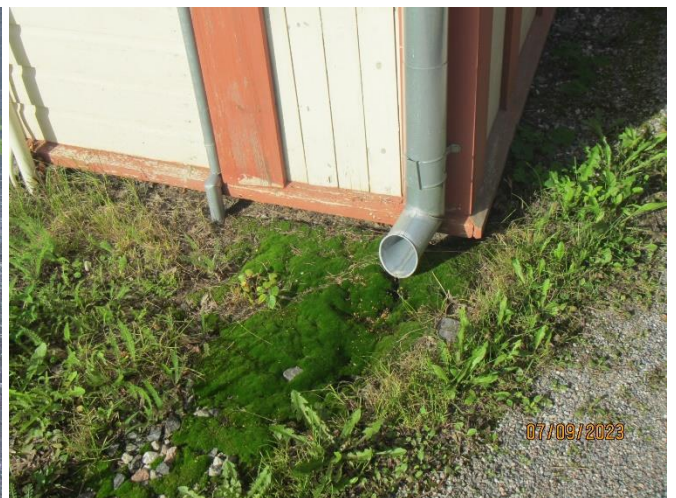
Regnvattenrännorna är förnyade rätt nyligen, och de verkar vara hela. Takvattnet leds främst rakt ner på marken, och vattnet borde i regel ledas kontrollerat minst 3 m bort från byggnaden.

Bild 29-30. Takvattnet leds rakt ner på marken.

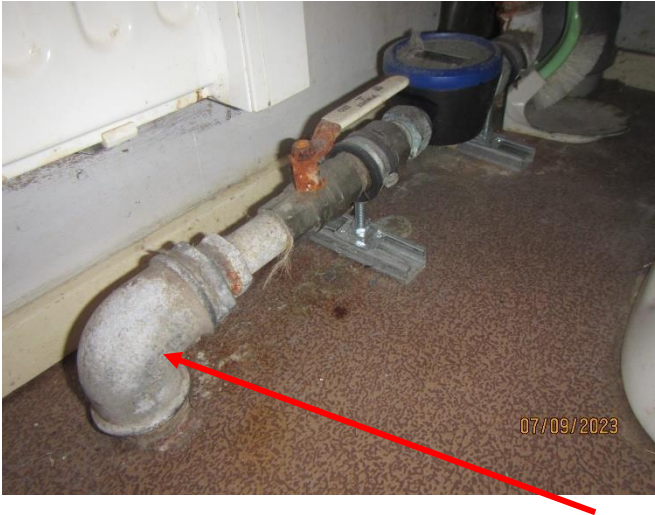
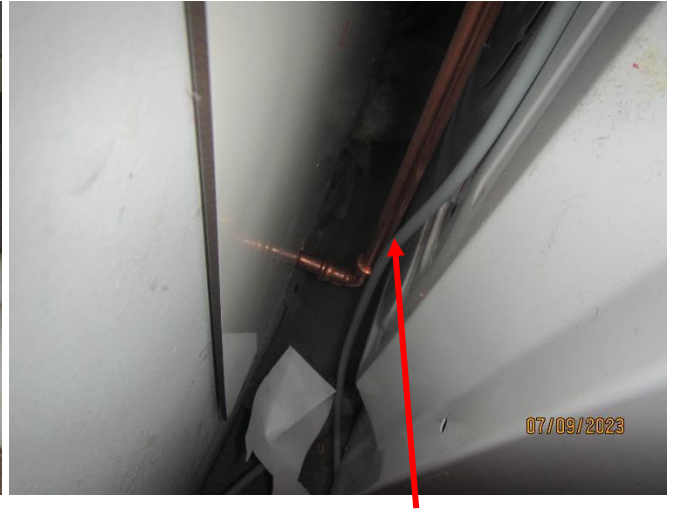
Bruksvattenrören är mestadels kopparrör, dels galvaniserade stålrör. Kopparrören är enligt bedömning monterade kring 1980...1990-talet eller senare, men de galvaniserade eventuellt på 1960...1970-talet. Vattenmätaren befinner sig i wc-utrymmet, och husvattenledningen till mätaren är i alla fall till den synliga delen av galvaniserat stål. En 15 l:s varmvattenberedare (Kaukora, åm. 1984) befinner sig i "tekniska utrymmet" intill wc:n. Övertrycksröret från beredaren är draget till ett kärl. kärlet är överfyllt, och vattnet rinner nu i praktiken ner i grundkonstruktionerna. Kopparrörens tekniska livslängd är ca. 45...50 år, och de galvaniserade stålrörens 40 år. Varmvattenberedarens tekniska livslängd är 30 år.

Bild 33-34. Husvattenledningen till vattenmätaren galvat rör, men bruksvattenrören mestadels kopparrör.

- *Man borde förbereda sig på att förnya varmvattenberedaren samt husvattenledningen inom de närmaste åren.*
- *Varmvattenberedarens övertrycksrör borde ledas kontrollerat i ett avloppsrör.*
- *Bruksvattenrören kunde gott förnyas senast i samband med andra större renoveringar.*

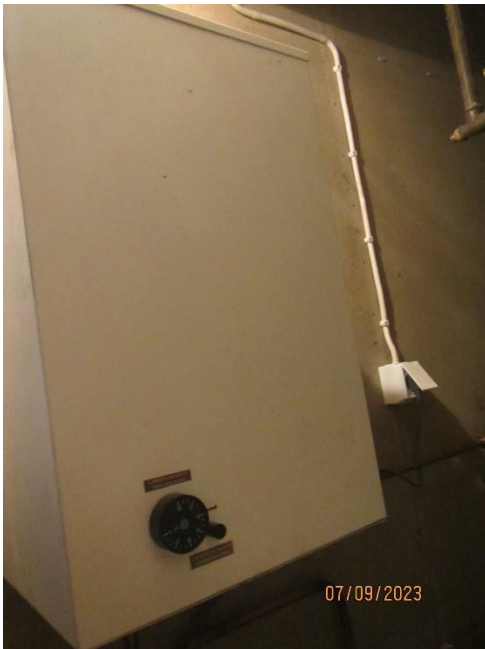
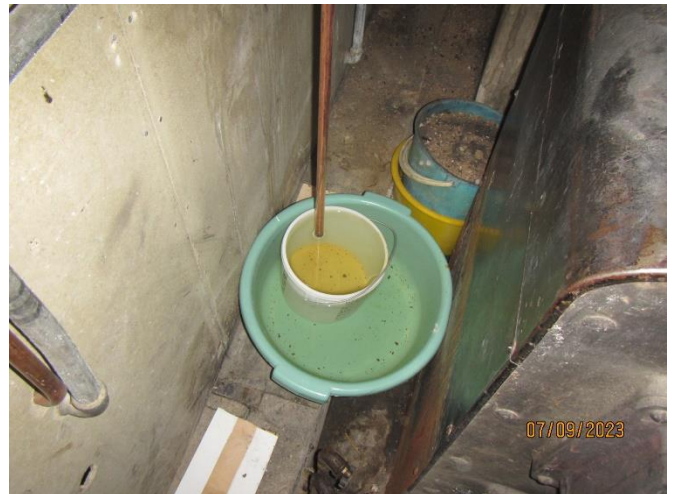
Bild 35-36. Allmän bild av varmvattenberedaren. Övertrycksvattnet leds i ett kärl, som är överfyllt.

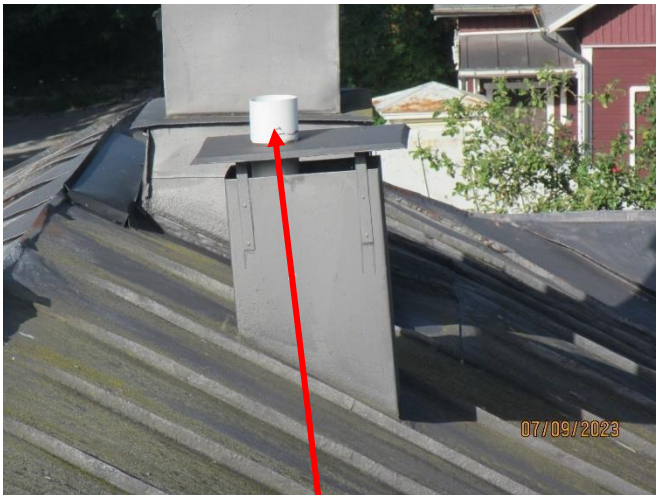
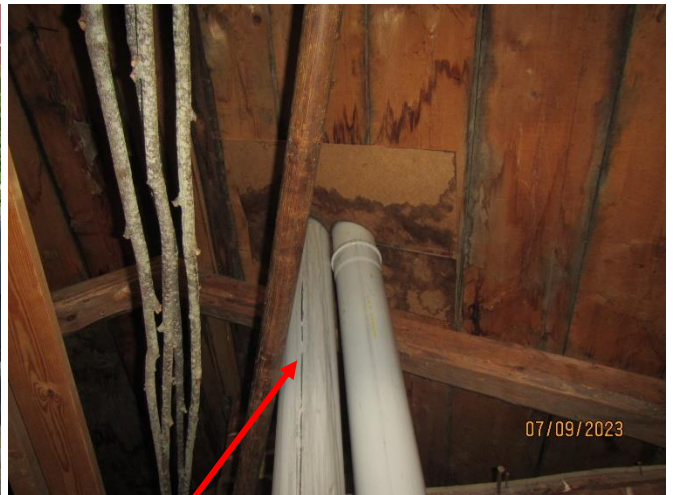
Husets avloppsrör är till den synliga delen plaströr och avloppsvattnet leds enligt uppgift till stadens reningsverk. Rören är enligt iakttagelser samt bedömning monterade på 1970-talet. Avloppets luftningsrör är draget upp genom taket. Röret är ej värmeisolerat på den kalla vinden. Rörens tekniska livslängd är 50 år.

Bild 39-40. Avloppets luftningsrör på taket ..... samt på kalla vinden.

- Eventuellt hårdnade/spruckna avloppsrör förnyas givetvis vid behov, men detta är dock ej så vanligt.
- Luftningsröret borde i regel värmeisoleras på den kalla vinden.

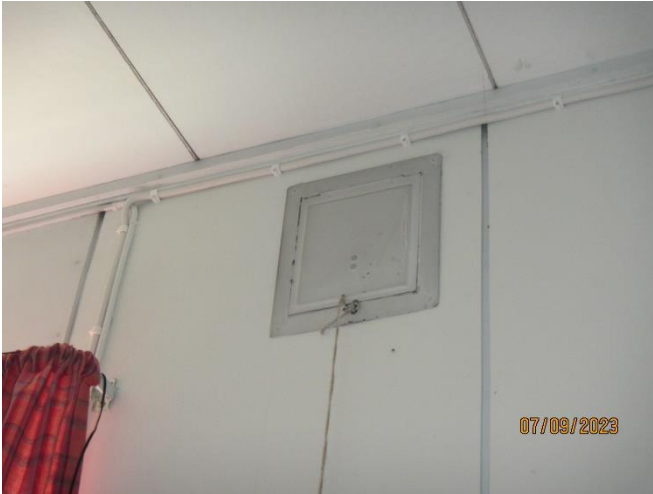
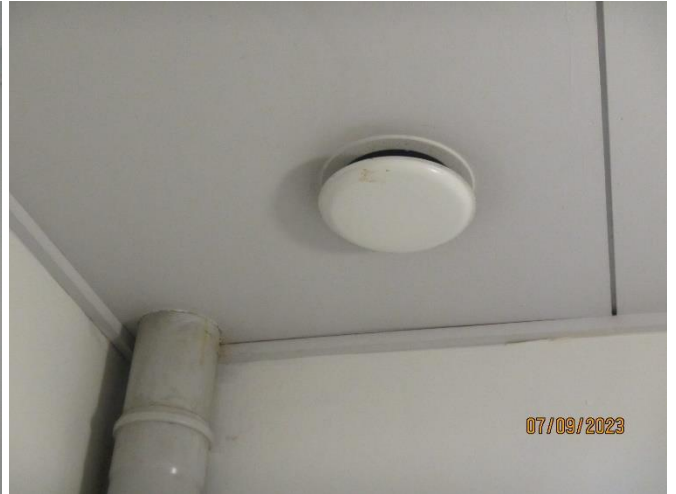
Byggnaden har naturlig ventilation via friskluftsluckor i ytterväggen. Dessa var nu mestadels fast. Frånluft sker i stort via wc:ns takventil.

Bild 41-42. Friskluftsventil i kafferummet ..... samt frånluftsventil i wc:n.

- *Ej egentliga rekommendationer. För smidigare luftombyte kunde man i ytterväggarna montera självreglerande friskluftsventiler (Velco VLK-100) med inbyggda luftfilter. Då med beaktande av det som syns på utsidan (skyddad byggnad). I wc:n kunde då också monteras en fuktstyrd frånluftsfläkt (Pax Passad 30).*

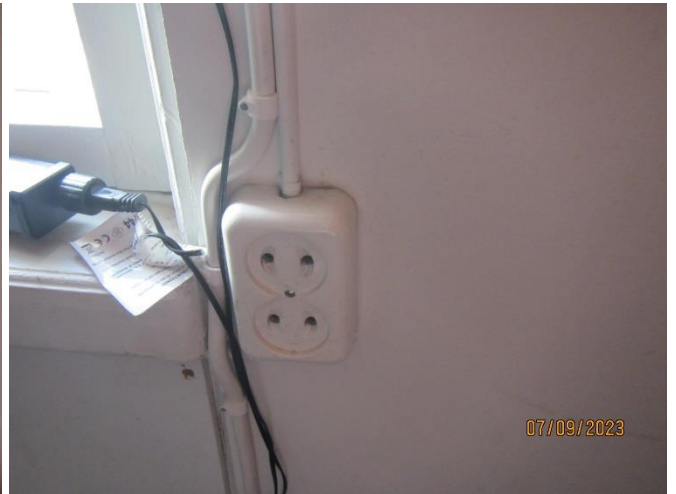
Byggnadens elinstallationer granskades ej nu skilt, men montagen är i stort en del äldre. För t.ex. luftvärmepumparna har det dock monterats nya säkringsboxar. En stor del av uttagen är ojordade. Elmätaren, huvudsäkringarna (3 x 25 A) samt gruppcentralen befinner sig i tamburen. Montagens tekniska livslängd är 40...50 år.

Ojordat uttag.

- *Det vore rekommenderbart, att förnya de äldsta el-montagen inom 10 år, och då också i praktiken gruppcentralen med automatsäkringar samt felströmsskydd mm.*

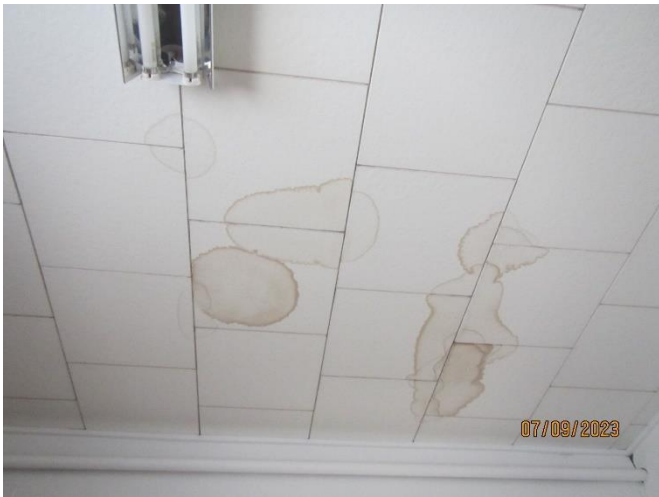
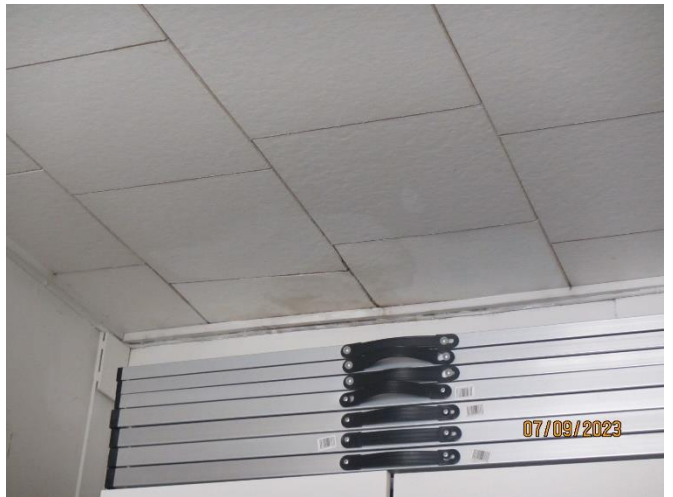
I det senare inlagda **rummet i söder** syns fuktspår i innertaket. Taket var nu dock torrt.

I det stora **förrådet i öst** syns också gamla renoverade områden i innertaket intill skorstenen.

Bild 51-52. Fuktspår i innertaken.

- *Ytorna, där man ser yt-skador kunde gärna renoveras, och i samband med detta vore det rekommenderbart, att granska skicket i konstruktionen även på djupet.*

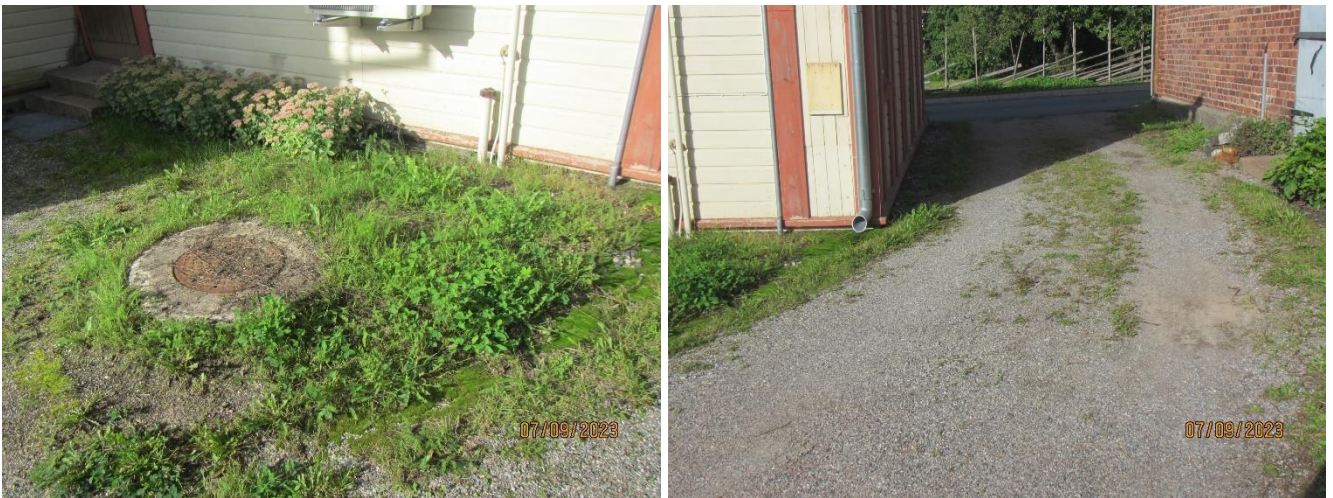
Det finns ej noggrannare uppgifter om eventuellt monterade dräneringsrör runt huset, men det verkar dock ej finnas märkbar fuktpåfrestning av grundkonstruktionerna. Marken är i regel bort från byggnaden lutande. Ställvis är de dock till en del mot huset sluttande, men det lär ej ska samlas ytvatten intill sockeln.

Bild 57-58. Marklutningen är ställvis rätt dåligt från byggnaden sluttande.

- *Det vore allmänt rekommenderbart att begränsa ytvattnet från att rinna in mot byggnaden i mån av möjlighet.*
