KONDITIONSBEDÖMNING

7.9.2023

”BLÅA HUSET”
KLOCKARSTÅGET 8
21600 PARGAS

Objekt/byggnadsår	"Blåa huset"/1900-talets början. Tillbyggt i några etapper.
Besiktningar	Uppgifter om ev. slutsyner finns ej.
Ägare	Pargas Stad.
Beställare	Pargas Stad/Peter Lindgren.
Granskningens syfte	Allmän konditionsbedömning.
Granskningsdatum	25.8 och 7.9.2023.
Granskare	Måns Henriksson.
På plats	25.8.2023: Peter Lindgren, Joakim Jansén (allmän genomgång). 7.9.2023: Nyckel emottagits.
Dokument till påseende	Några enkla byggnadsritningar.
Begränsningar	<ul style="list-style-type: none"> - Det finns ej konstruktionsritningar. - Det finns rätt litet uppgifter om utförda renoveringar. - Fastigheten bebos ej, och bedömningen är utförd med beaktande av detta.
Ägarhistoria	-

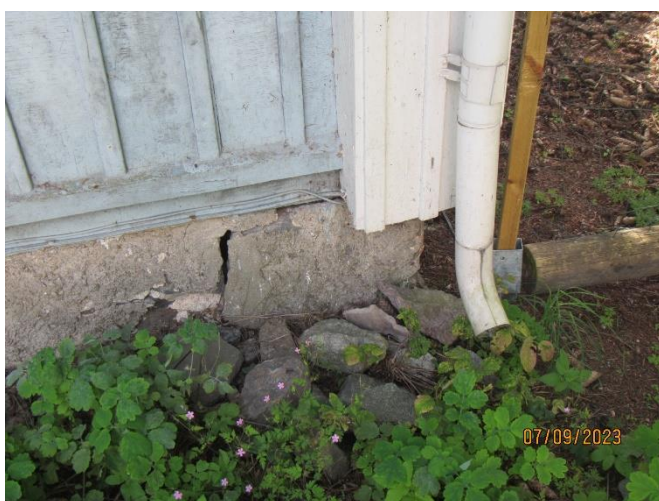
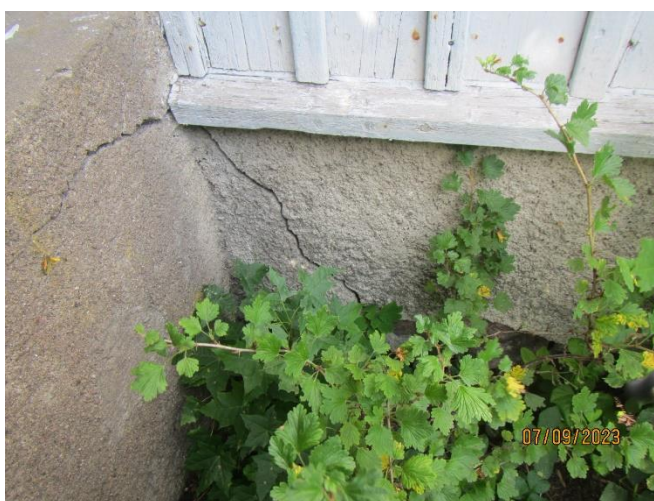
Sockeln består mestadels av stenblock, tegel, betong mm. Stenfoten/sockeln har spruckit upp på flera ställen, vilket tyder på ojämn sättning av grundkonstruktionerna. Det finns ej uppgifter om hur byggnaden är grundlagt, men den verkar mestadels stå på mark. Stenfoten är ställvis låg, och den borde i regel helst vara minst 300 mm.

Bild 1-2. Sockeln har ställvis spruckit upp.

- Sockelhöjden kunde i mån av möjlighet gärna "höjas" via modifiering av marken intill sockeln.
- Den spruckna sockeln kunde gott renoveras enligt skild plan.

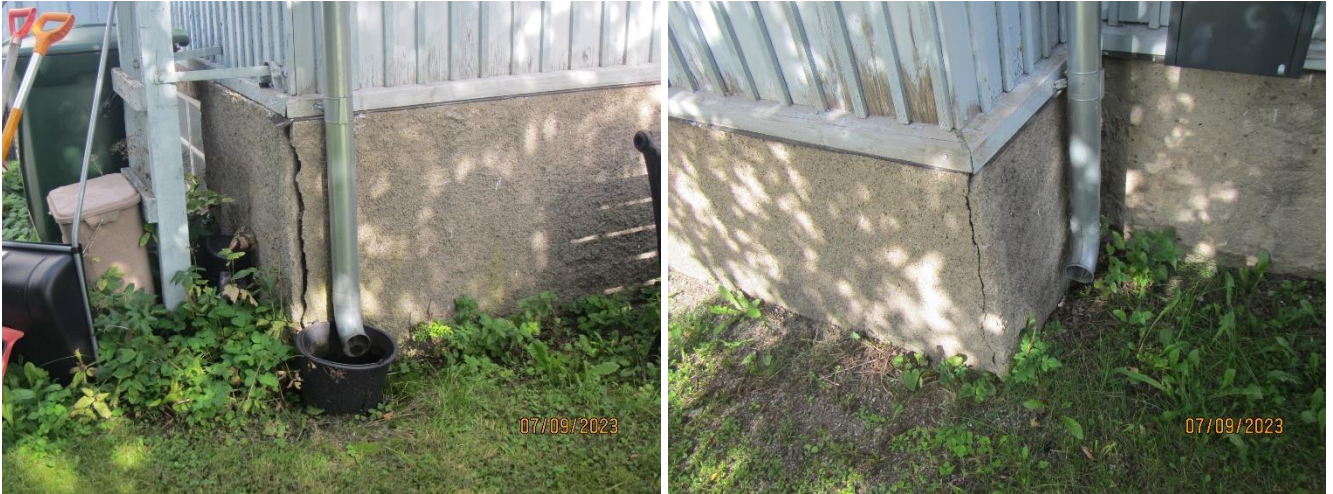
Bild 3-4. Sockeln har ställvis spruckit upp.

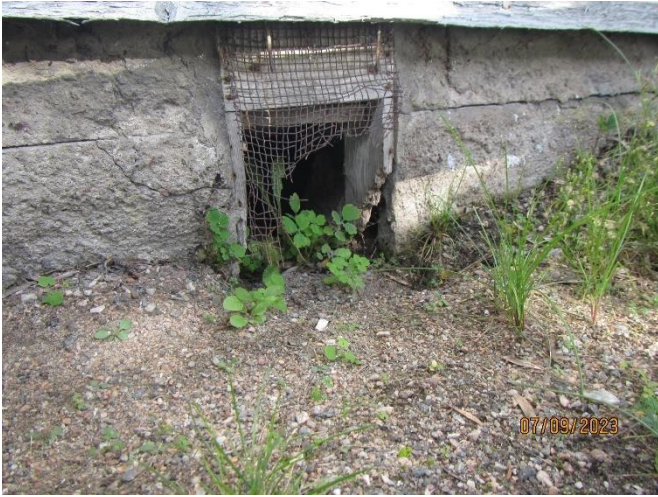
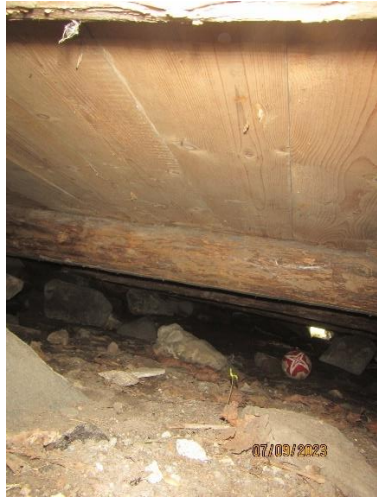
Undre bjälklaget är en trossbotten. Isoleringsmaterialet granskades ej nu närmare, men de är eventuellt ursprungliga/gamla organiska material. Under golvet finns ställvis en ventilerad krypgrund. Man kommer dock ej in under golvet. Utrymmet ventileras via ventilationshål i stenfoten/sockeln. Från ventilationshålen togs några bilder. Via dem sågs ej märkbara skador i bjälklaget, om de dock ställvis är en del medfarna. Det syns en del bråte på markbotten, men sandbotten såg allmänt rätt torrt ut. Golvkonstruktionerna konstaterades allmänt vara torra med yt- samt träfuktmetare. Golvens rakhet mättes ej i det här sammanhanget, men allmänt bedömt är de ställvis klart sluttande samt ojämna.

Bild 5-6. Ventilationshål i stenfoten, södra sidan.

Krypgrunden, östra gaveln.

- *Det vore rekommenderbart, att i samband med golvrenoveringar granska undre bjälklagets skick mera ingående samt ordna tillgång till krypgrunden, för en bättre granskning av läget i utrymmet. Allt onödigt organiskt material, bråte mm. borde då också avlägsnas.*
- *I samband med renoveringar av golven vore det rekommenderbart att ersätta den gamla organiska isoleringen med ny, t.ex. cellull.*
- *Källartrappan borde givetvis reoveras, och i första hand säkra, att man ej kommer åt trappan över lag. Situationen i källarutrymmet borde bedömas skilt, och i alla fall förnya de rötskadade trämaterialen. Förhållandena i utrymmet borde då också göras torrare.*

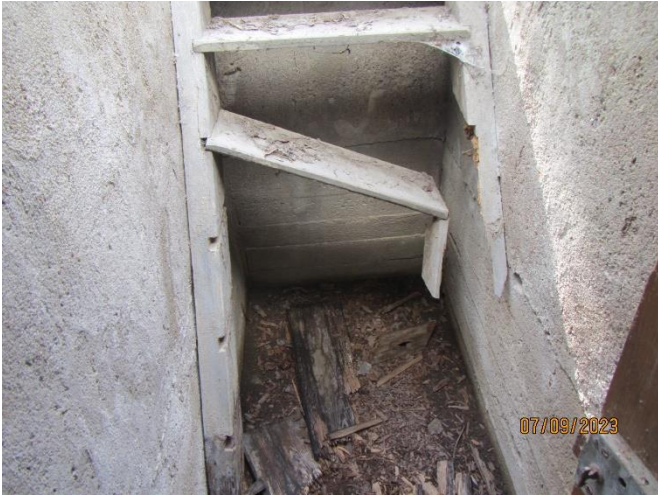
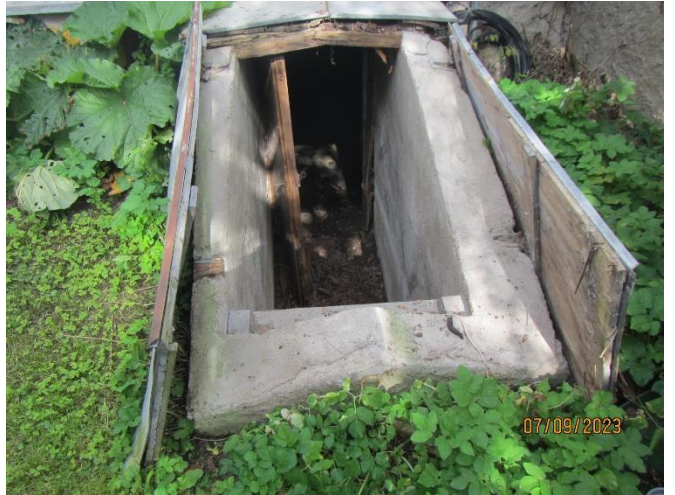
Det finns ett källarutrymme, dit man kommer via en yttre trappa. Trappans "lucka/lock" är löst påsatt, och trätrappan är rötskadad och sönder. Detta medför en klar risk, då t.ex. mindre barn kommer åt detta utrymme. Konstruktionerna i källarutrymmet är våta. Mellanbjälklagets huvudbärare (rundstock) är s.g.s. helt rötskadad.

Bild 7-8. Källartrappan är sönder och locket löst påsatt.

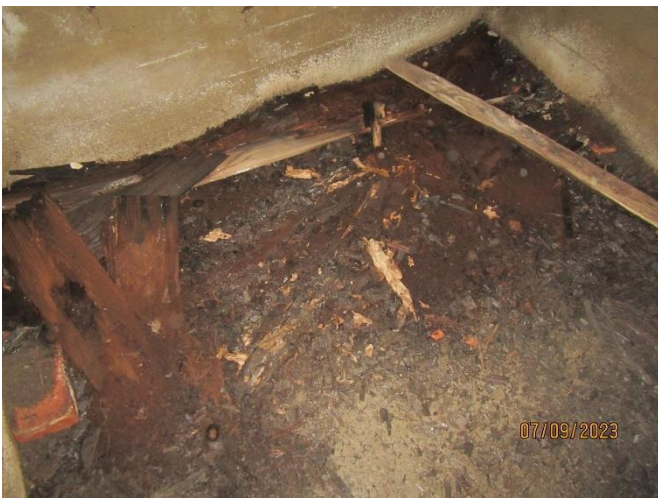
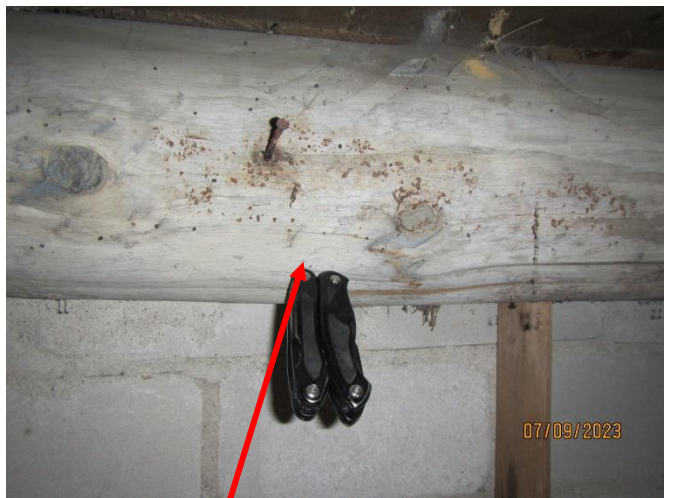
Bild 9-10. Konstruktionerna i källarutrymmet är våta ... och trävirket ställvis kraftigt rötskadat.

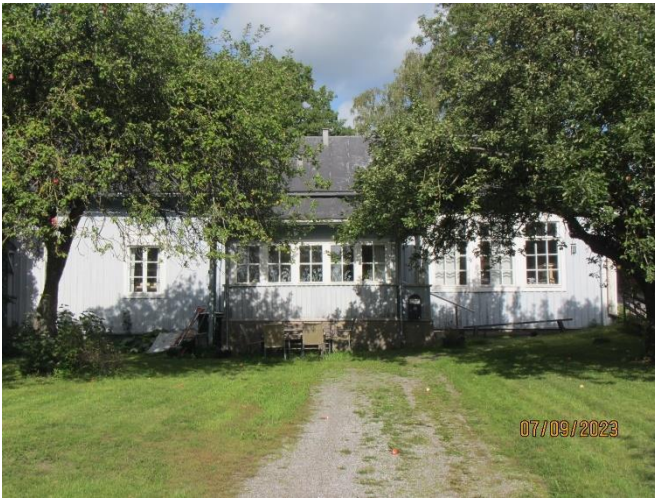
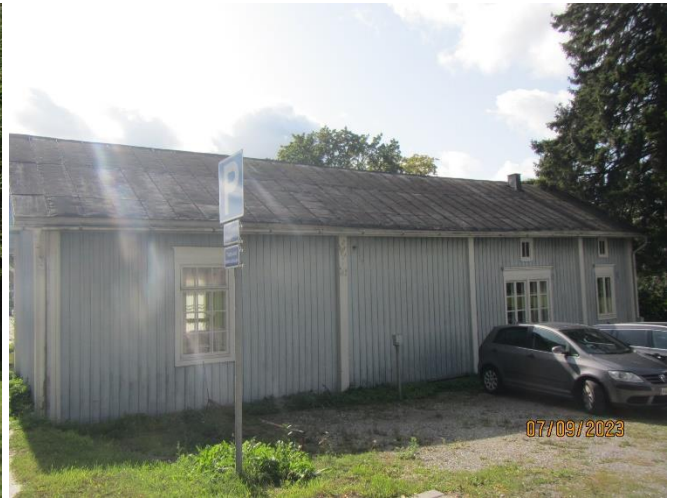
Stommen är enligt uppskattning av stockar samt eventuellt delvis av träreglar. Stockarna är ej allmänt synliga, så skicket på dessa kunde nu ej fastställas noggrannare. Det finns ej uppgifter om, i hurdant skick som stockarna varit, vid diverse renoveringar av brädfodringen. På insidan av stockarna finns i regel spånskiva. Huset är tillbyggt i några repriser, men det finns ej noggrannare uppgifter om dessa. Brädfodringen består av locklistpanel och denna verkar allmänt vara i bruksskick. Målfärgen på brädfodringen är i rätt gott skick. Brädfodringens tekniska livslängd är 50 år, stockarna håller i regel hela byggnadens livstid och brädfodringens målningsintervall är 10...15 år.

Bild 11-12. Byggnadens södra samt norra sida.

- Stockarnas skick vore bra att granskas alltid i samband med andra renoveringar, och då förnya/reovera ev. märkbart skadade stockar.

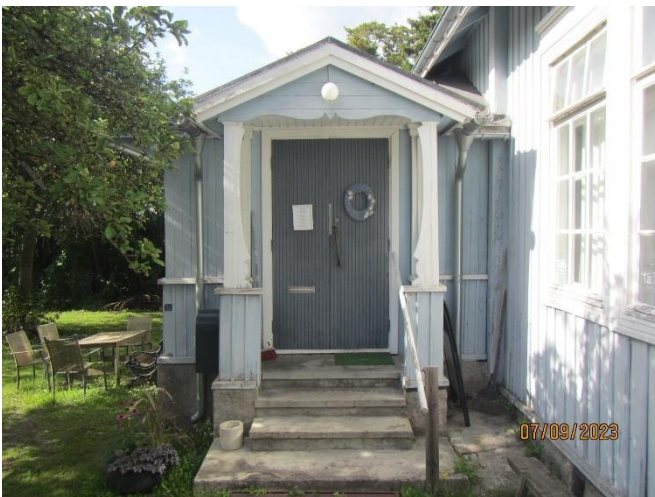
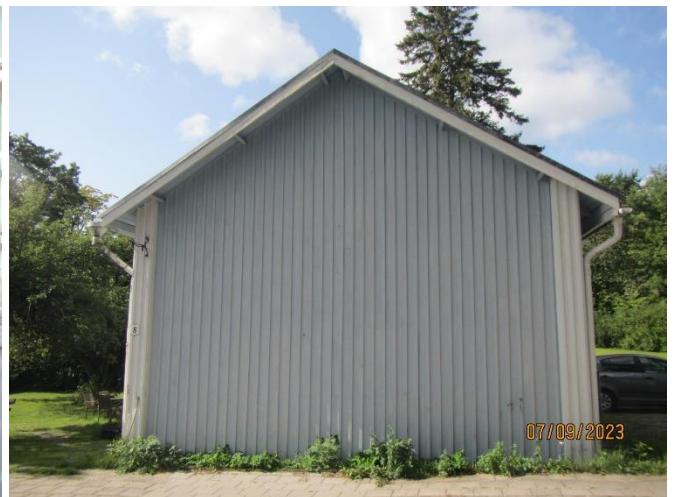
Bild 13-14. Byggnadens östra sida samt -gavel.

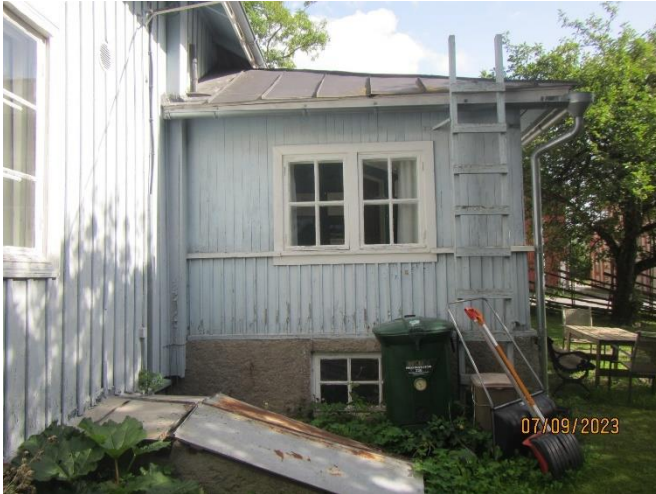
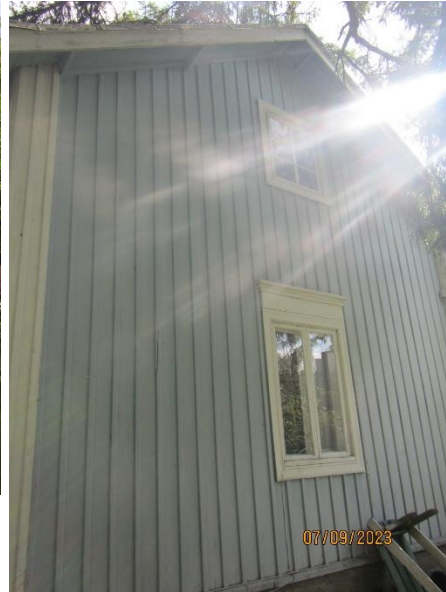
Bild 15-16. Byggnadens västra sida samt -gavel.

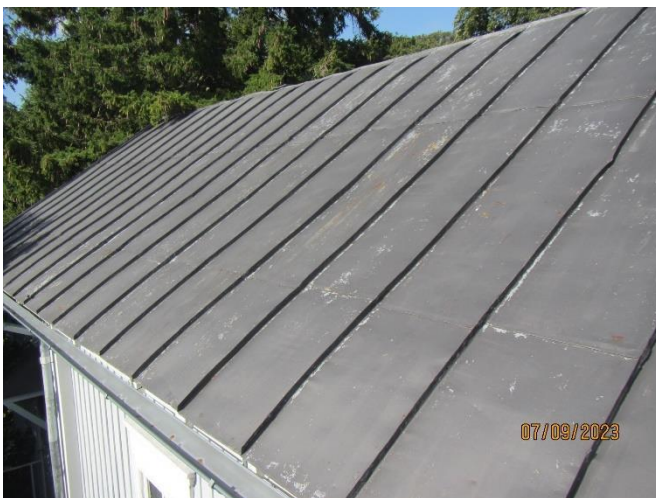
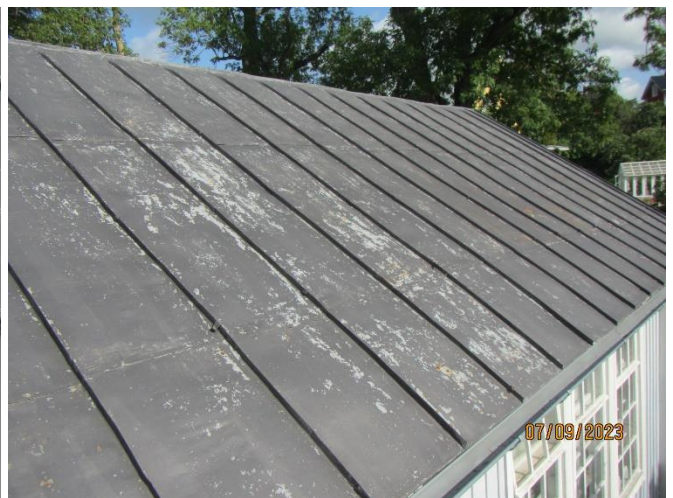
Vattentaket är ett falsat plåttak. Plåten verkar vara gammal. Taket verkar allmänt granskat i stort vara helt, och det är rätt rent, om dock målfärgen ställvis är sliten. Takets tekniska livslängd är ca. 60...100 år. Man kommer eventuellt in på den kalla vinden via ett fönster i den västra gaveln. Man måste dock gå via grannen, då rån går vid huslinjen. Utrymmet granskades ej nu.

Bild 17-18. Allmänna bilder av taket, södra delen.

- *Vattentaket vore rekommenderbart att målas inom 5 år, och då granskas mera ingående.*
- *Takvattnet vore bra att ledas rejälare bort från byggnadens närhet, eller i alla fall säkra detta i mån av möjlighet.*

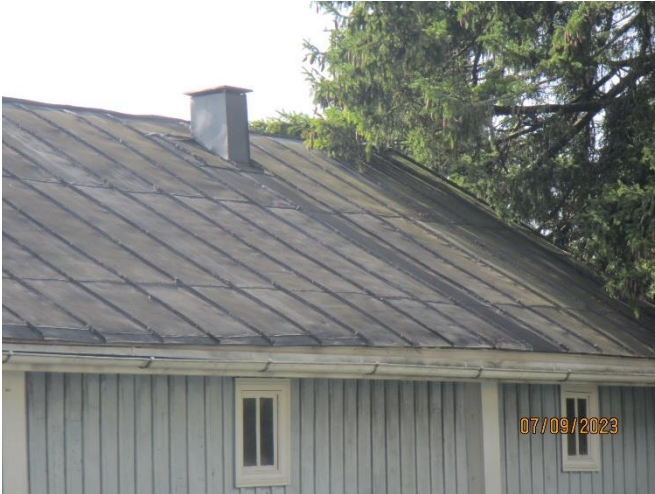
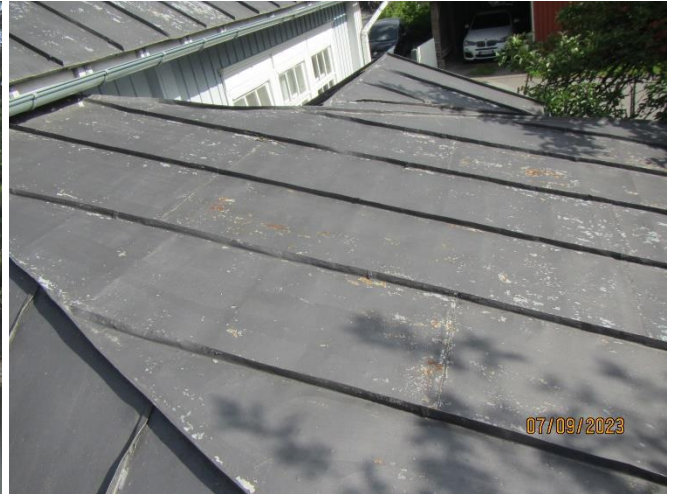
Bild 19-20. Vattentaket, norra delen samt södra tillbyggnaden.

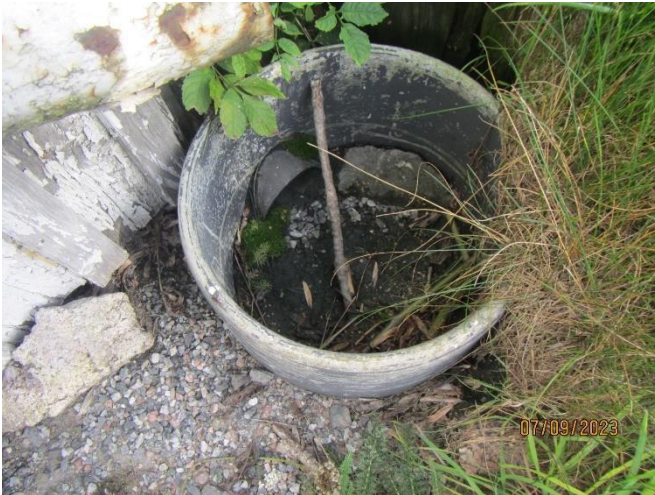
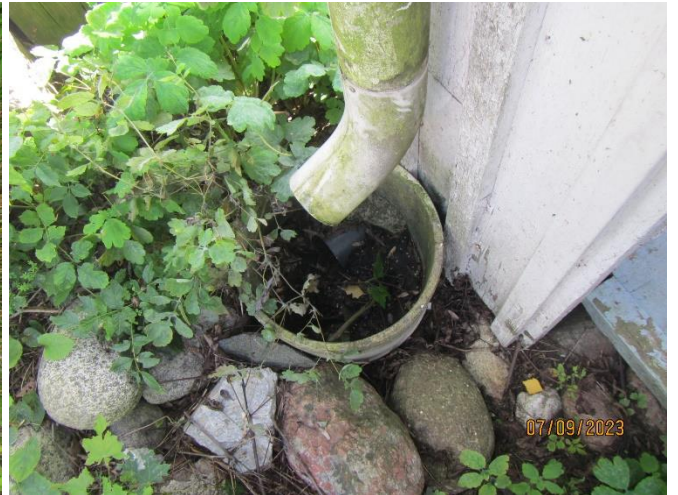
Regnvattenrännorna verkar vara hela. Takvattnet leds främst ner i "brunnar", men dessa leder ej vattnet klart bort från byggnaden. Vattnet borde i regel ledas kontrollerat minst 3 m bort från byggnaden.

Bild 21-22. Takvattnet leds i "brunnar".

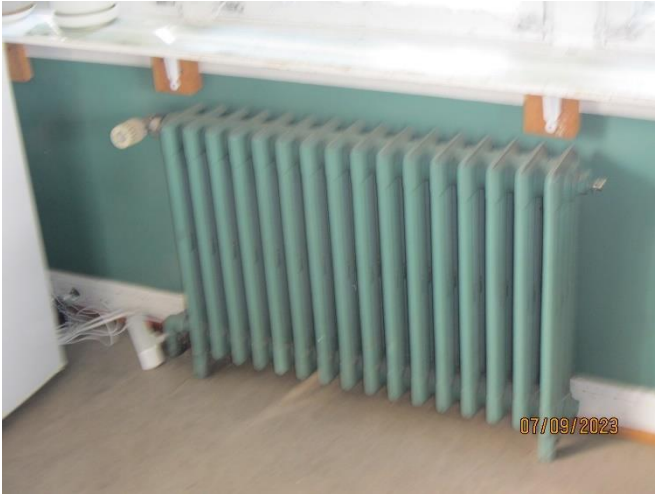
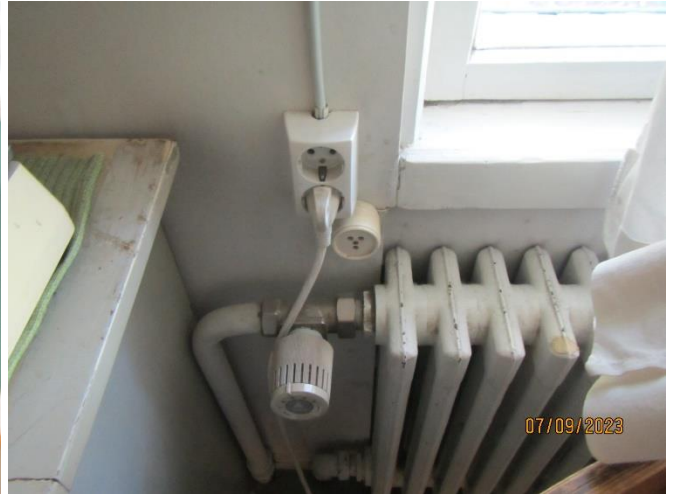
Byggnaden uppvärms via vattenburna väggradiatorer. Det finns ej uppgifter om när värmeledningarna eller radiatorerna är monterade, men enligt bedömning är de rätt gamla, ev. 50...60 år gamla. Termostaterna är eventuellt från 1980...1990-talet. Värmekällan fås från fjärrvärme, och värmeväxlaren finns i huset bredvid (Fredrikaplan 1). Värmeledningarnas tekniska livslängd är 50...70 år, termostaternas 15 år och väggradiatorernas ca. 50 år.

Bild 23-24. Några väggradiatorer.

- Väggradiatorerna förnyas i praktiken vartefter de börjar läcka el. dyl. och termostaterna, då de går sönder.
- Man borde förbereda sig på att förnya värmeledningsrören inom 10 år, eller åtminstone följa upp skicket på dessa med 5...10 års mellanrum.

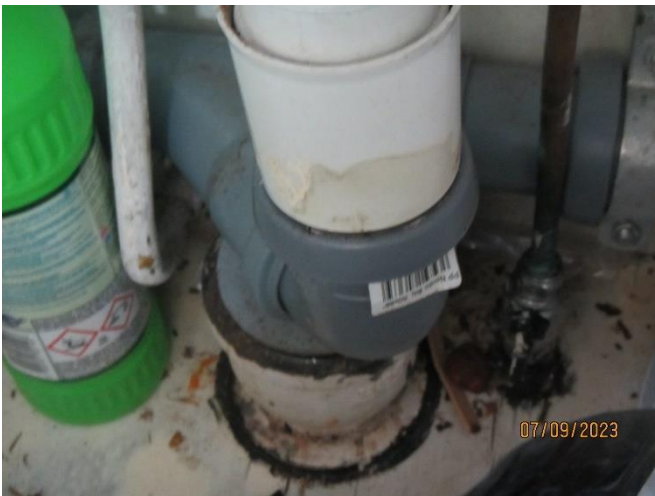
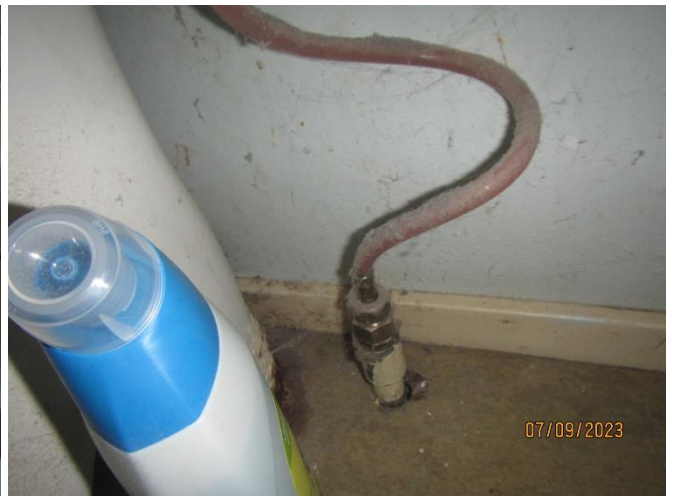
Bruksvattenrören är mestadels kopparrör, dels galvaniserade stålrör. Kopparrören är enligt bedömning monterade kring 1980-talet, men de galvaniserade eventuellt på 1960...1970-talet. En äldre varmvattenberedare befinner sig i wc:n. Kopparrörens tekniska livslängd är ca. 45...50 år, och de galvaniserade stålrörens 40 år. Varmvattenberedarens tekniska livslängd är 30 år.

Bild 25-26. Bruksvattenrören är dels kopparrör dels galvaniserade stålrör.

- *Man borde förbereda sig på att förnya varmvattenberedaren inom de närmaste åren.*
- *Bruksvattenrören kunde gott förnyas senast i samband med andra större renoveringar.*

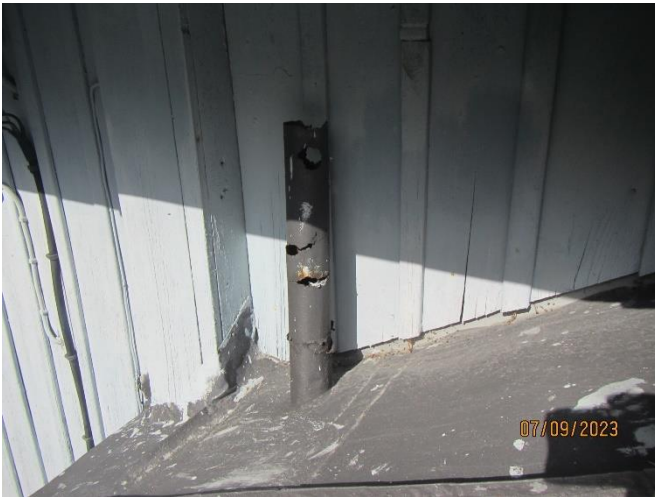
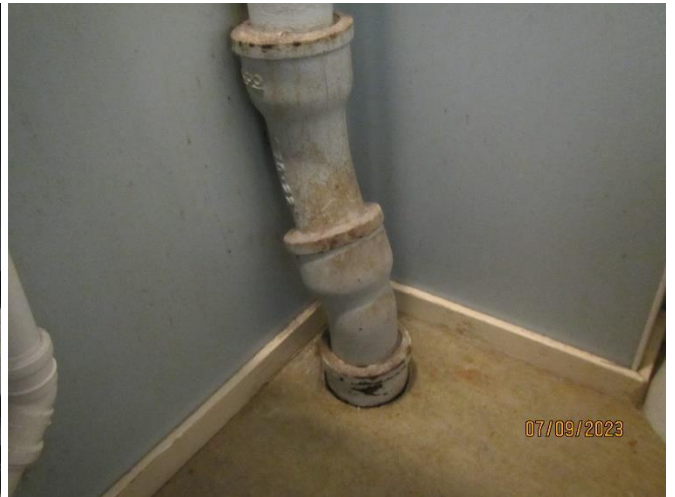
Husets avloppsrör är till den synliga delen mestadels av äldre gjutjärn, dels nyare plaströr, och avloppsvattnet leds enligt uppgift till stadens reningsverk. Gjutjärnsrören är enligt bedömning monterade på 1960...1970-talet. Avloppets luftningsrör är draget upp genom den södra tillbyggnadens tak. Röret är där sönderrostat. Rörens tekniska livslängd är 50 år.

Bild 27-28. Avloppets luftningsrör på taket samt gjutjärnsröret i wc:n.

- *Gjutjärnsrören borde i praktiken förnyas inom de närmaste åren. Avloppets ventilationsrör borde i regel ej mynna ut under täckan.*

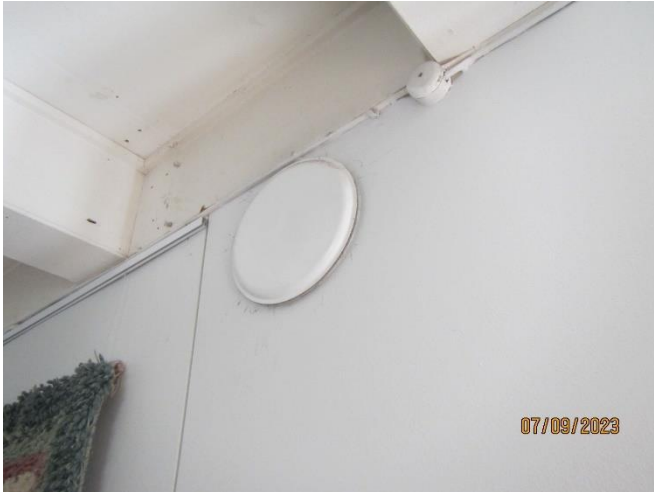
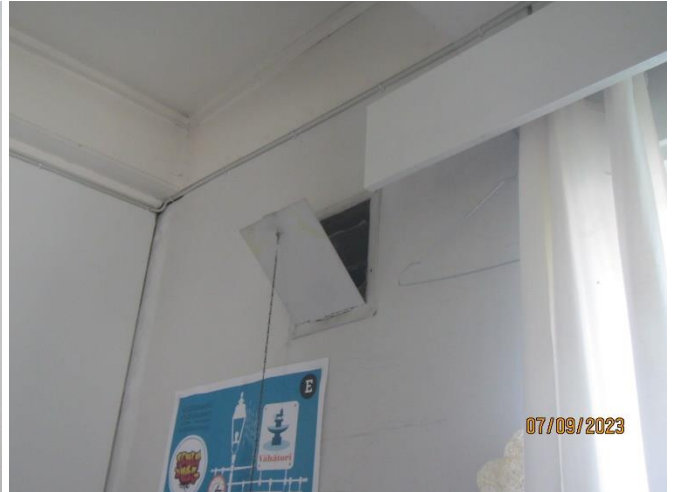
Byggnaden har naturlig ventilation via friskluftsluckor i ytterväggen. Frånluft sker i stort via takventiler i wc:n samt i kontoret. Ventilationstypen är ej alltid så effektiv, men tidsenlig.

Bild 29-30. Olika friskluftsventiler i ytterväggarna.

- *Ej egentliga rekommendationer. För smidigare luftombyte kunde man i ytterväggarna montera självreglerande friskluftsventiler (Velco VLK-100) med inbyggda luftfilter. Då med beaktande av det som syns på utsidan (skyddad byggnad). I wc:n kunde då också monteras en fuktstyrd frånluftsfläkt (Pax Passad 30).*

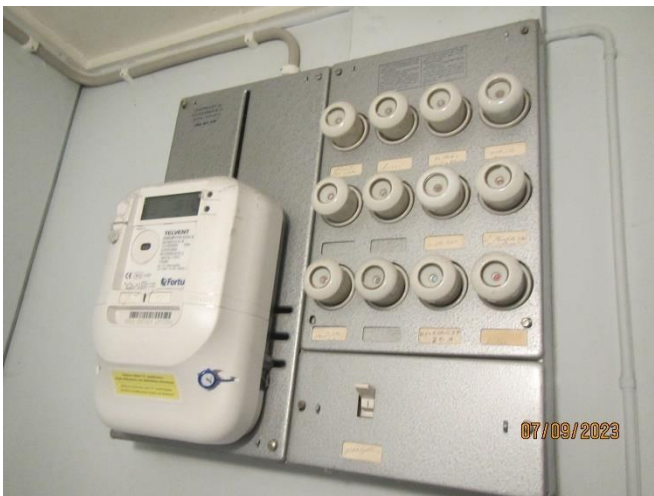
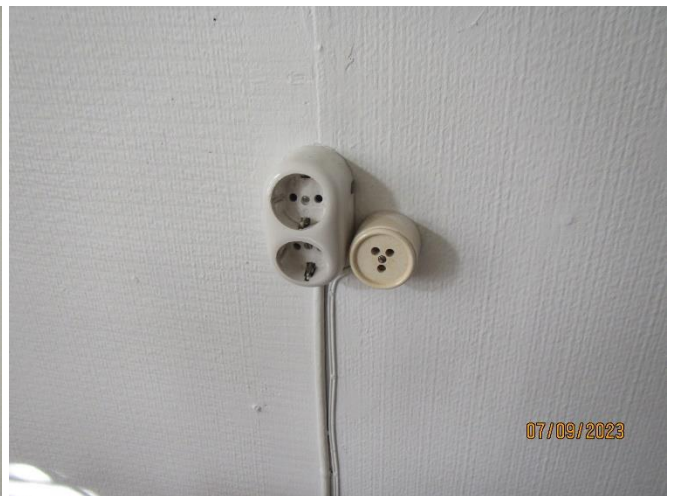
Byggnadens elinstallationer granskades ej nu skilt, men montagen är i stort en del äldre. Uttagens jordning granskades ej nu. Elmätaren samt gruppcentralen befinner sig i wc:n. Den är av äldre modell med porslins säkringar och saknar skydds lock. Montagens tekniska livslängd är 40...50 år.

Bild 31-32. Elmätaren samt gruppcentralen.

Äldre jordat uttag.

- *Det vore rekommenderbart, att förnya de äldsta el-montagen inom 1...10 år, och då också i praktiken gruppcentralen med automatsäkringar samt felströmsskydd mm.*

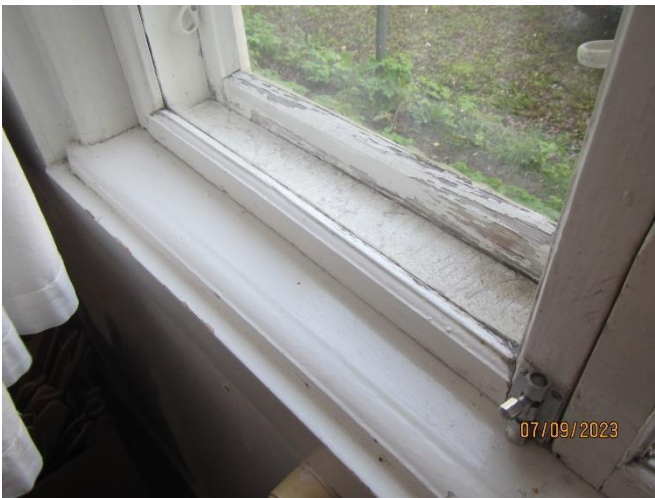
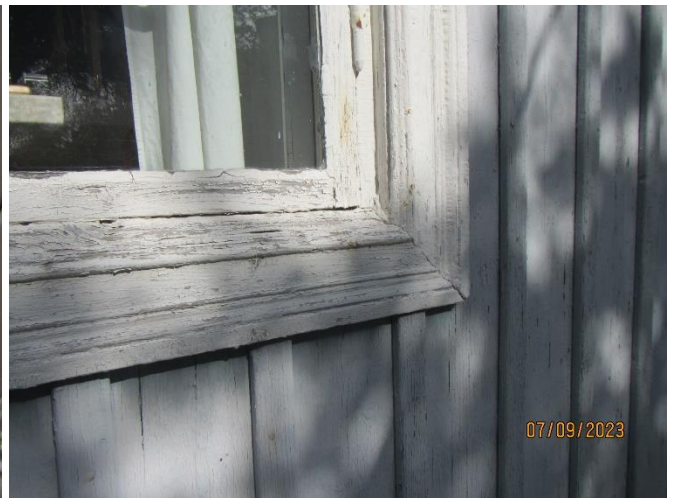
Fönstren är i regel äldre 2-glas träfönster. Fönstren är i stort i bruksskick, men ytterbågarna är ställvis rätt slitna. Det finns ej egentliga fönsterbleck. Detta är visserligen tidsenligt, men konstruktionen under fönstret är då mera utsatt för väder och vind. Fönstrens tekniska livslängd är 50 år.

Bild 33-34. Allmän bild av ett fönster.

Utsidan på fönstren är rätt slitna.

- *Träfönstren borde renoveras/underhållas inom de närmaste åren. I samband med eventuella fönsterbyten, borde ytterväggarna skick granskas speciellt under fönstren.*
- *Dörrarna kunde gott förnyas/renoveras för bättre energihushållning mm.*

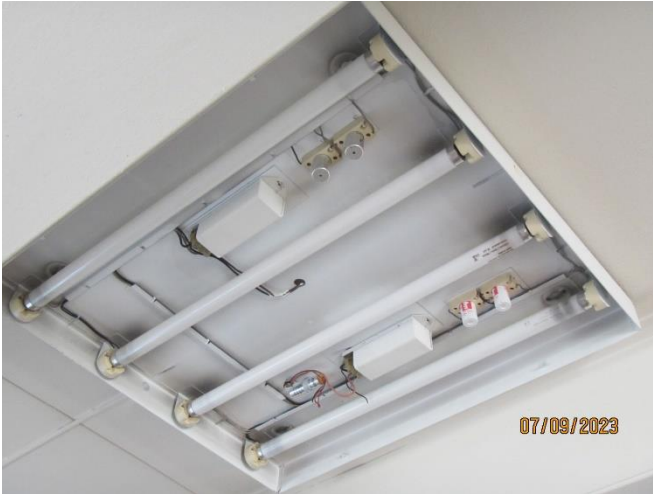
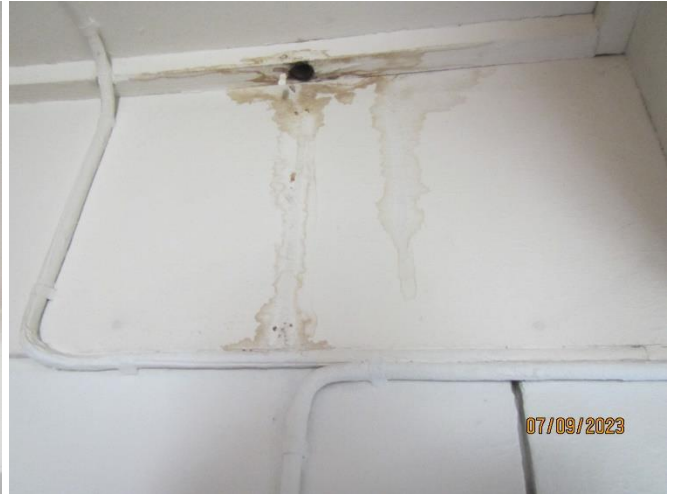
I den **västra vävsalen** syns fuktspår i ytterväggen. Väggytan var nu dock torr. Skydds-kuporna i takarmaturerna fattas.

Bild 35-36. Västra vävsalen: Skydds-kuporna fattas.

Fuktspår på ytterväggen.

- *Ytorna, där man ser yt-skador kunde gärna renoveras, och i samband med detta vore det rekommenderbart, att granska skicket i konstruktionen även på djupet.*
- *Skydds-kuporna till takarmaturerna borde monteras.*
- *Angående sättningarna i huset, borde man utföra en grundligare undersökning.*

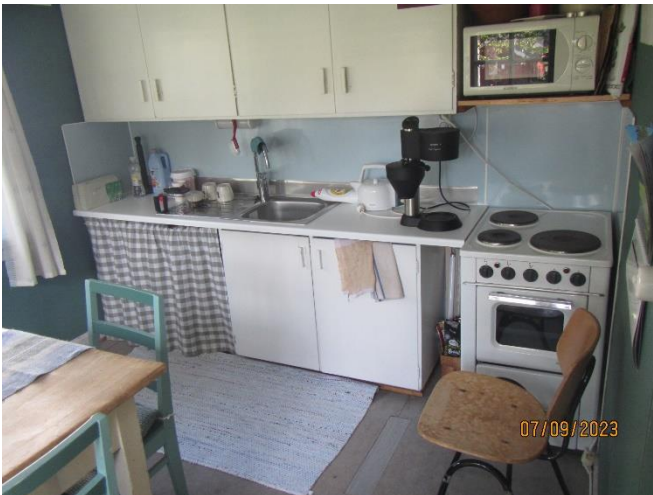
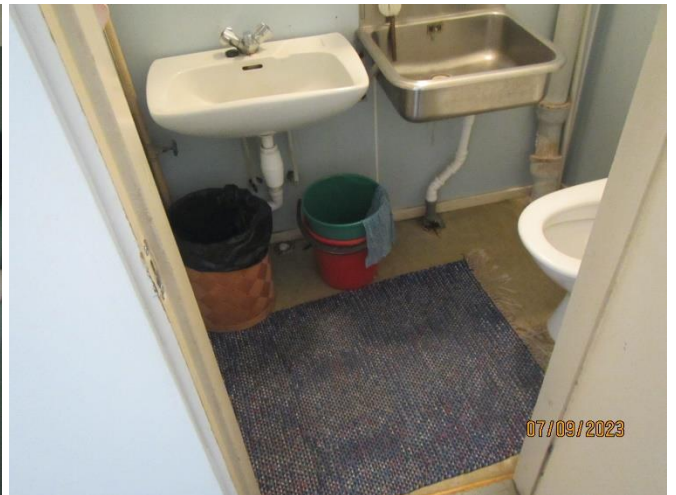
Konstruktionerna i **kafferummet** konstaterades torra med yt-fuktmätare.

Konstruktionerna i **wc-utrymmena** konstaterades torra med yt-fuktmätare. Det syns ställvis spår av fuktpåfrestning på spånskivorna.

Bild 37-38. Allmänna bilder av kafferummet samt wc:n.

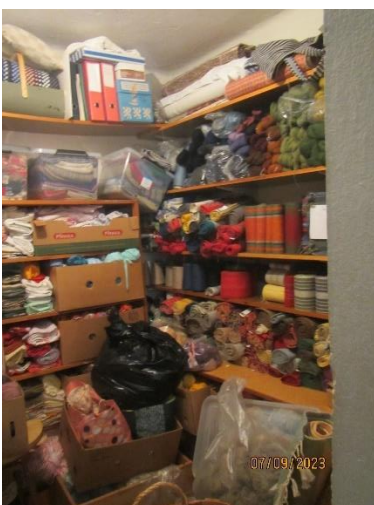
F.d. bankvalvet är rätt fullt med garn mm., och luften upplevs där som unken el. dyl. Där syntes nu dock ej märkbara skador, och inneluftens relativa fukthalt, Rh 61% T 20°C, är i stort samma som i övriga utrymmen.

Bild 39. Allmän bild från f.d. bankkvalvet.

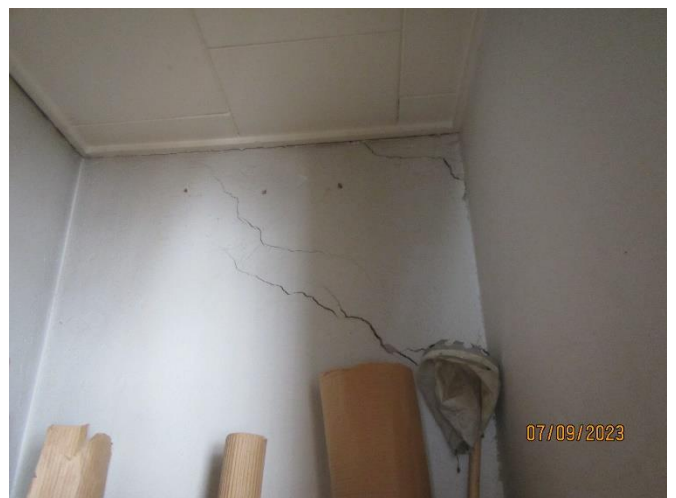
I den **östra vävsalen** lutar golvet mot söder, och i **tamburen** mot norr. Enligt bedömning har huset/konstruktionerna satt sig ojämnt, antagligen delvis p.g.a. bankvalvets kraftiga konstruktioner.

Bild 40. Sprickor i väggarna.

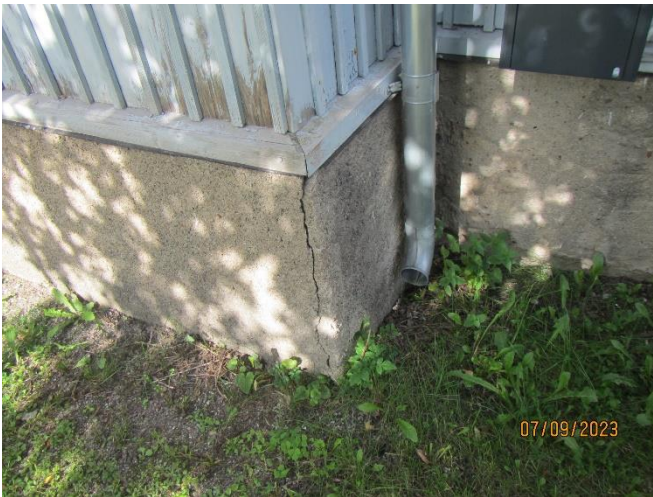
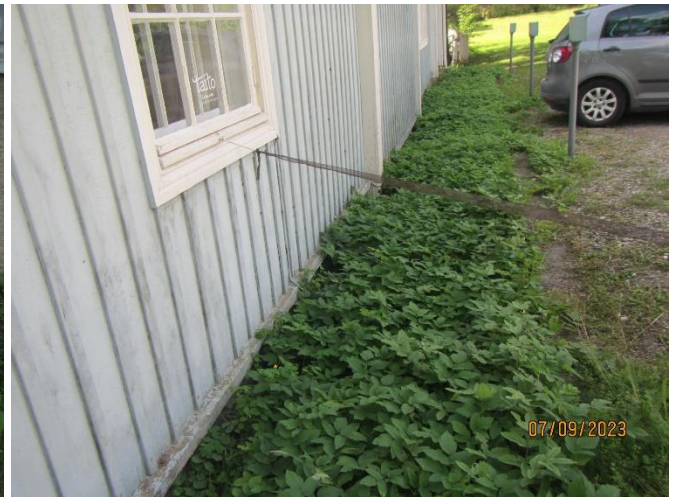
Det finns ej noggrannare uppgifter om eventuellt monterade dräneringsrör runt huset, men det verkar dock ej finnas märkbar fuktpåfrestning av grundkonstruktionerna. Marken är i regel bort från byggnaden lutande. Ställvis är de dock till en del mot huset sluttande.

Bild 41-42. Marklutningen är ställvis rätt dåligt från byggnaden sluttande.

- *Det vore allmänt rekommenderbart att begränsa ytvattnet från att rinna in mot byggnaden i mån av möjlighet.*
