Anhållan om behandling av ett ytvattenärend i Prästgårdsmalm stadsdel (445-2-6-29)
MBL 103d

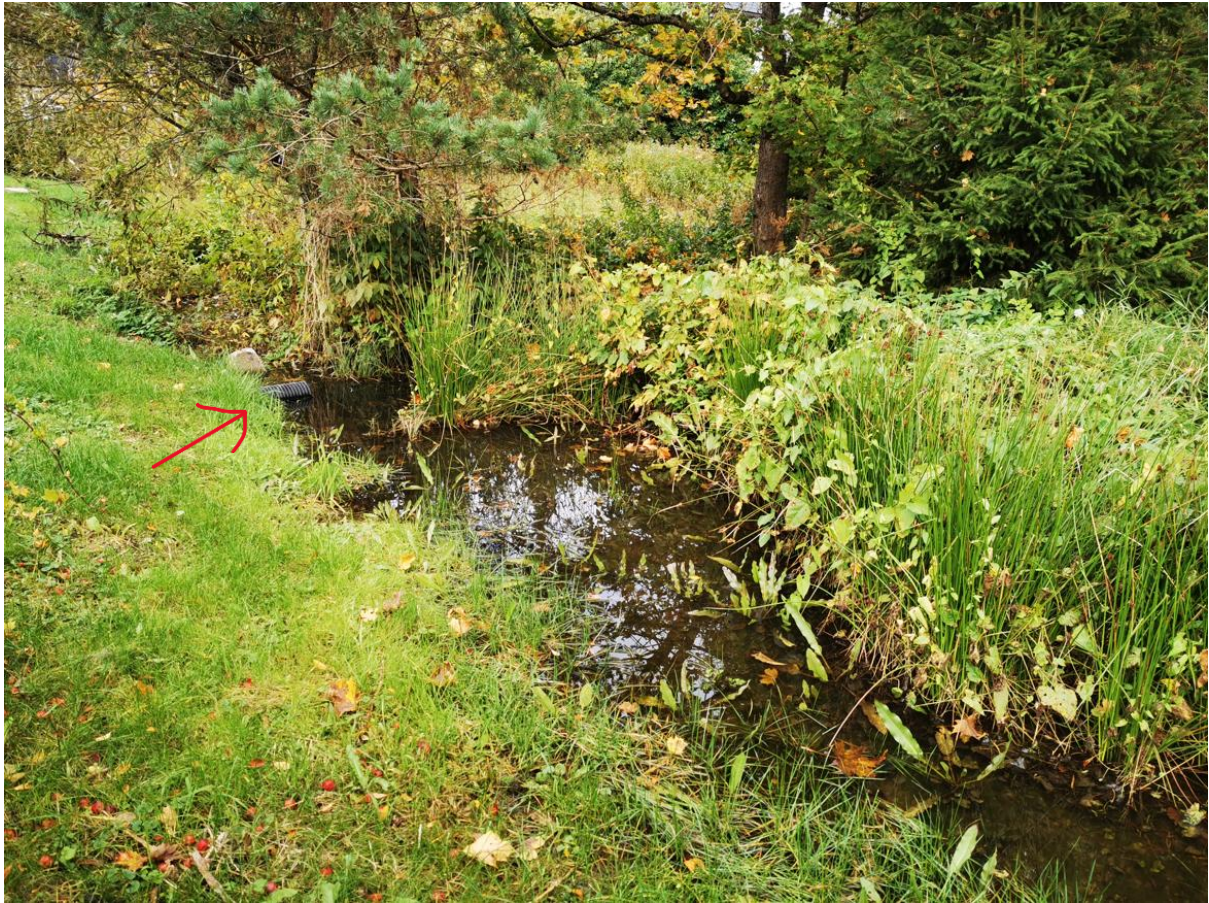
Vettä rajaojassa n. 10 cm syvyydeltä ja hulevesijärjestelmän putken pääty

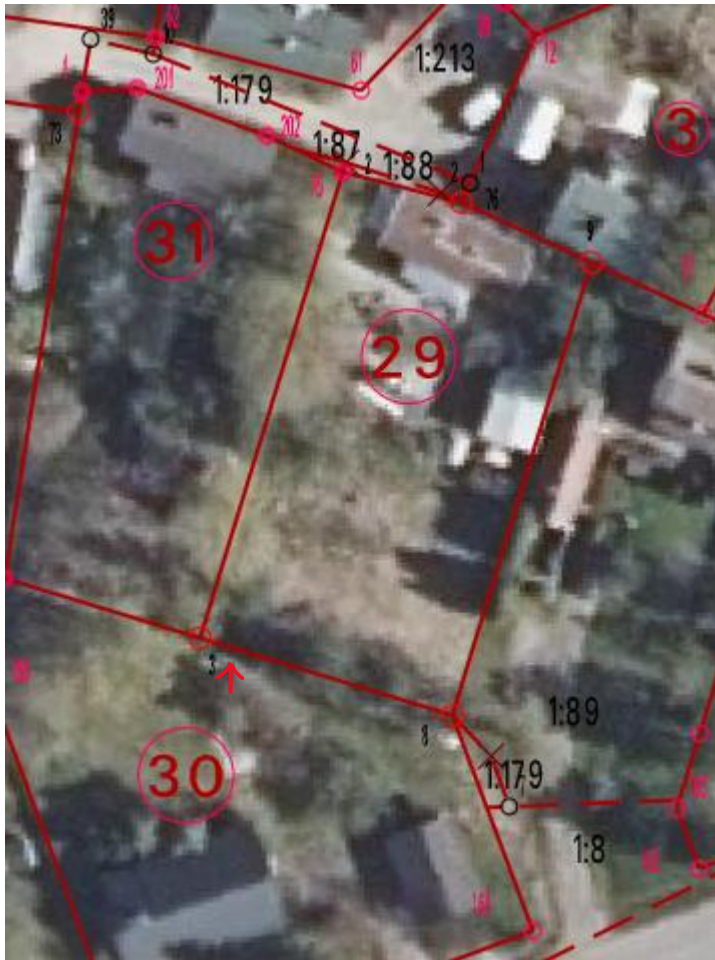
Tontin 29 rajat. Hulevesiputki rajapyykin läheisyydessä tontin vasemmassa alalaidassa

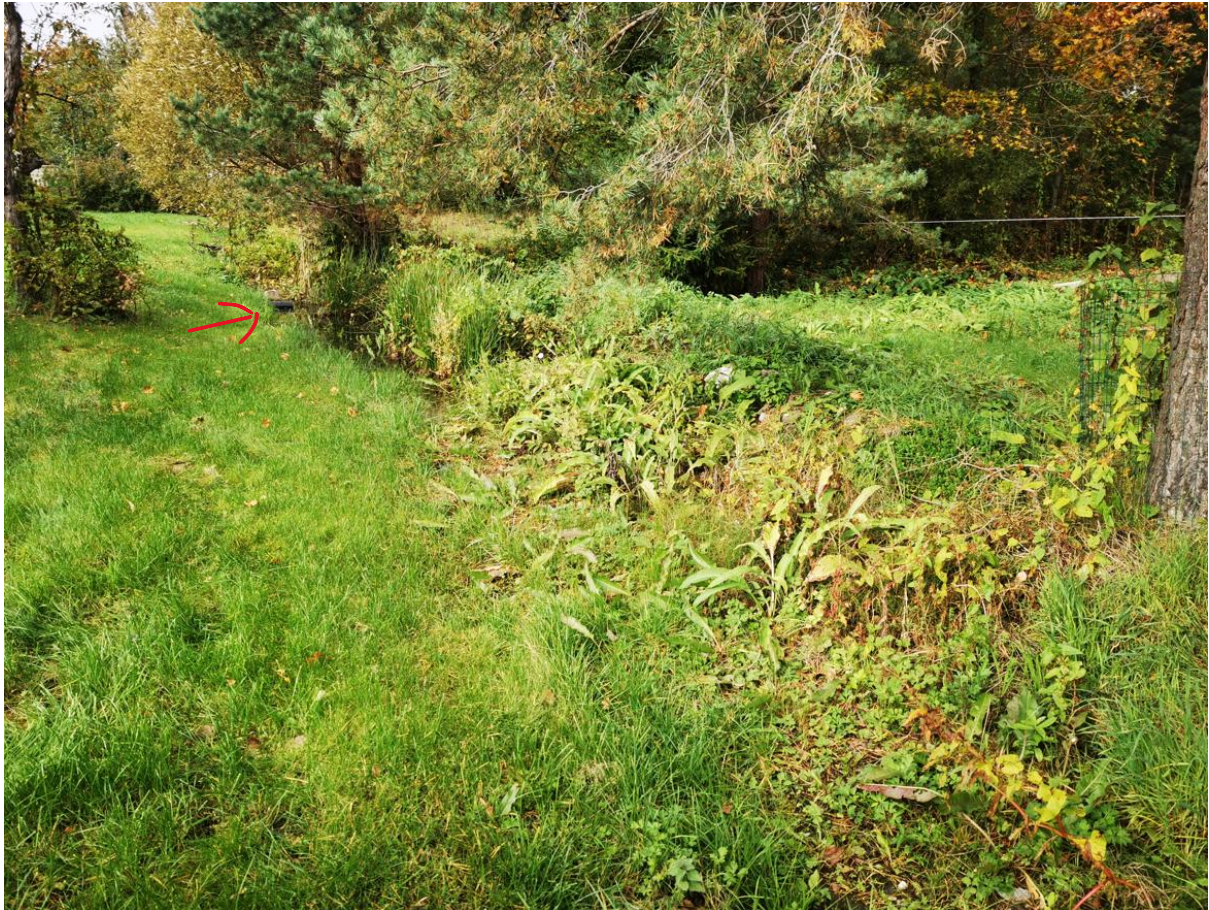
Jätevesiviemäri johon aikaisemmin johtui hulevesiä on suurin piirtein tämän kuvan ottopaikassa. Jätevesiviemäriin ympäristöä on täytetty eikä hulevesiä enää johdu sinne vaan uuteen hulevesijärjestelmään. Yleistilanne lokakuun alussa. Hulevesijärjestelmä näyttää toimivan, mutta vettä jää rajajojaan todennäköisesti merivedenkin pinnantasosta riippuen.

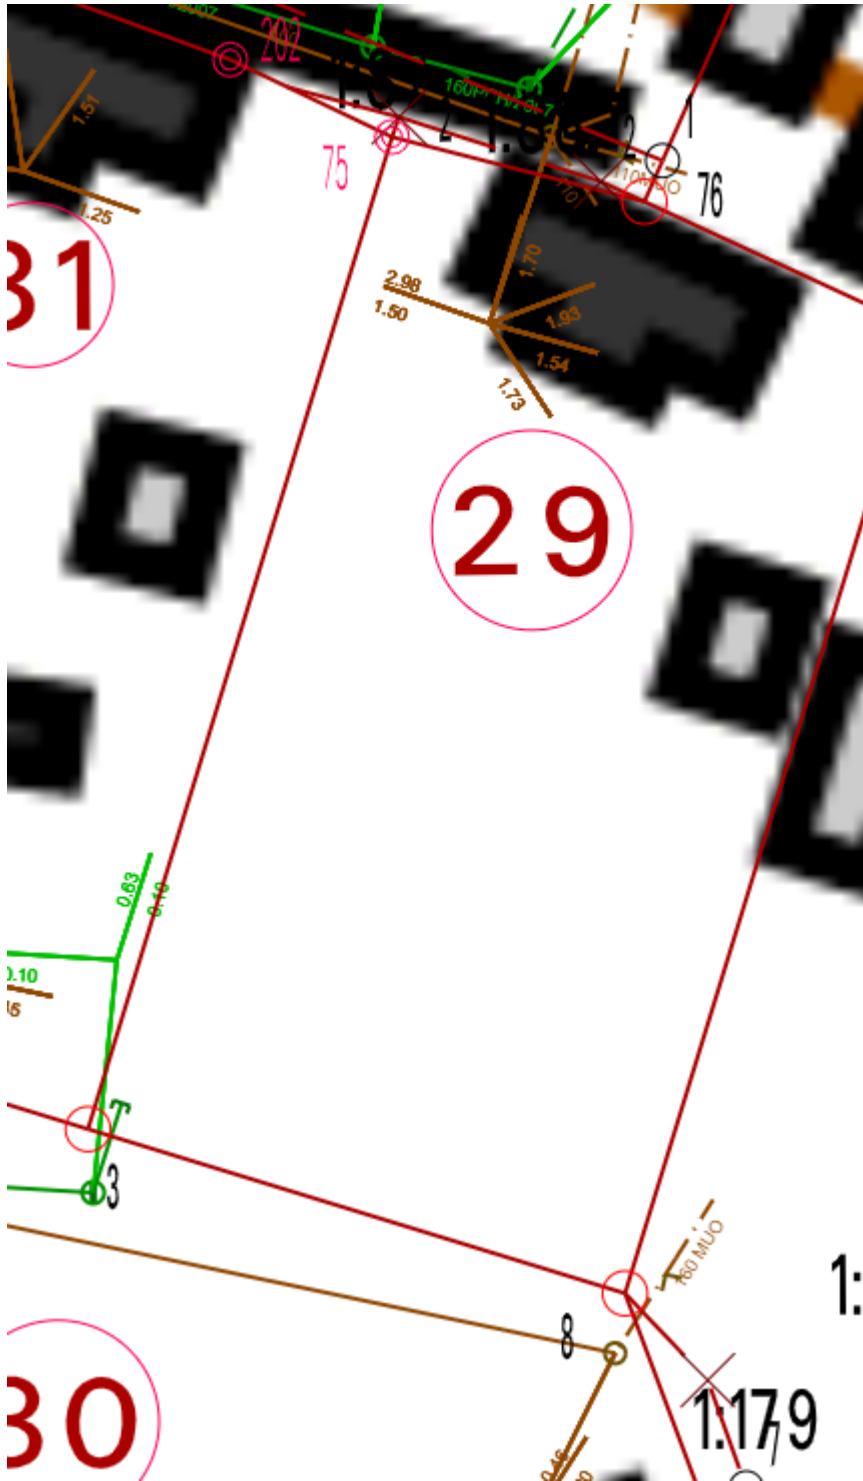
Hulevesiä on johdettu aikaisemmin numeron 8 viereiseen likavesikaivon kylkeen tehdyn reijän kautta. Tämä on nyt korjattu ja hulevedet johdetaan kaivon 3 kautta pois alueelta.
