# Kuntokatselmus

Pajbakantie 4  
21600 Parainen

Tarkastuspäivä  
13/08/2024

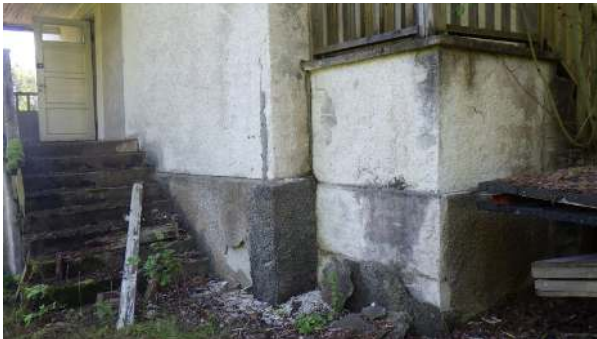
- Sokkeleissa ei havaittu silmämääräisesti tarkasteltuna rakenteellisesti merkittävää halkeilua tai viitteitä painumisesta.
- Sokkelissa on kosteuden nousun jälkeä. *Kosteuden nousuun vaikuttavat vierustan maa-aines, perusmuurin vedeneristys, sadevesien ohjaaminen sekä salaojitus.*
- Sokkelipinnoite on laajalti vaurioitunut /irronnut.
- Perusmuurin vedeneristystä ei havaittu. *Toimiva perusmuurin vedeneriste vähentää perusmuurin ja alapohjan kosteusrasitusta.*

1. Sokkelipinnoite laajalti irronnut

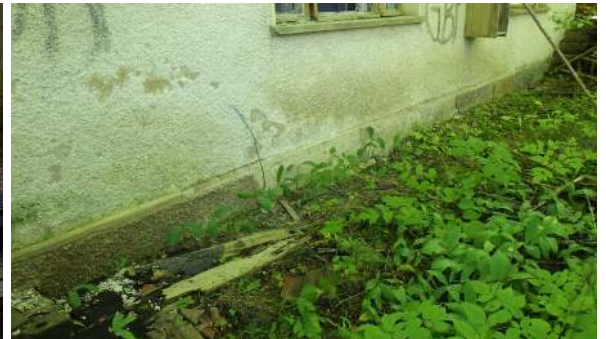
2. Sokkelipinnoite laajalti irronnut

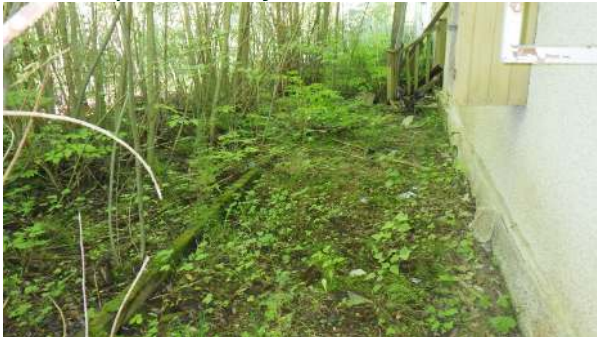
- Maanpinnat rakennuksen ympärillä ovat pääosin puutteelliset. Täyttömaa rakennuksen vierustalla on paikoin painunut kasaan aiheuttaen syvennyksiä sokkelin vieressä. *Nykyohjeiden mukaan suosituksena on muotoilla maanpinta viettämään 1:20 rakennuksesta pois päin, vähintään kolmen metrin matkalla (korkeusero vähintään 15 cm).*
- Rakennuksen vierustalla on kasvillisuutta ja multapenkkejä. *Kasvillisuus ja multapenkit lisäävät rakenteiden kosteusrasitusta, heikentävät kuivumista ja juuret saattavat tukkia salaojia.*
- Betoniportaissa oli havaittavissa kallistumista / vinoumaa mikä viittaa portaiden/kuistin perustuksien liikkuneen/painuneen eri tavalla kuin itse rakennuksen perustukset.

3. Rakennuksen vierustaa

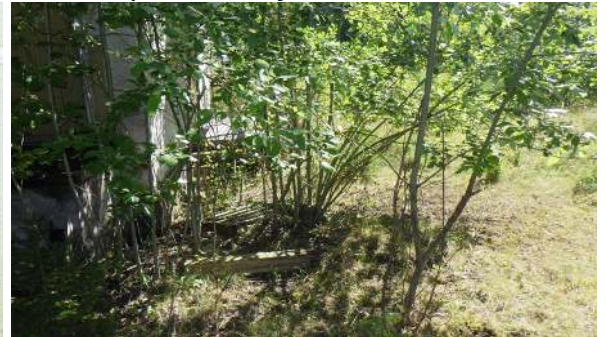
4. Rakennuksen vierustaa

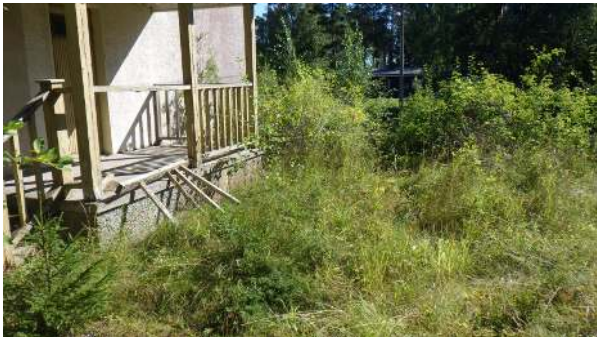
5. Rakennuksen vierustaa

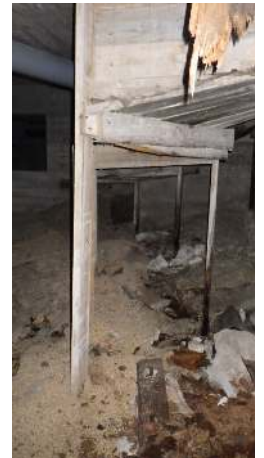
- Ryömintätilan pohjalla havaittiin orgaanista materiaalia ja rakennusjätettä. *Ryömintätilassa olevat maanvastaiset orgaaniset materiaalit ja rakennusjätteet voivat aiheuttaa tiloihin hajuhaittaa ja ilmaan epäpuhtauksia.*

6. Ryömintätilan pohjalla havaittiin organista materiaalia ja rakennusjätettä

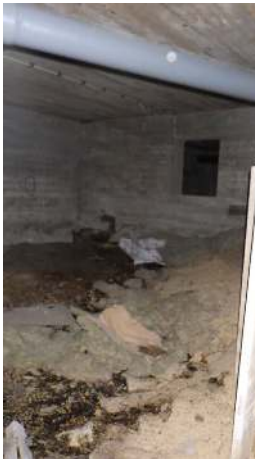
7. Ryömintätilan pohjalla havaittiin orgaanista materiaalia ja rakennusjätettä.

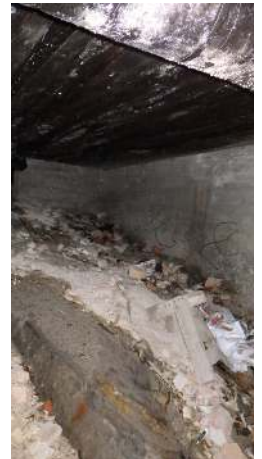
- Alapohjarakenne on useammasta kohdasta sortunut kosteusvaurioiden takia. *Ryömintätilasta tarkastettuna kohdissa jossa alapohja ei vielä ole sortunut niin näkyi laajoja mikrobi-/lahovaurioita alapohjan aluslaudoissa.*

8. Ryömintätilasta tarkastettuna kohdissa jossa alapohja ei vielä ole sortunut niin näkyi laajoja mikrobi-/lahovaurioita alapohjan aluslaudoissa.

Havaintojen perusteella alapohja vaatii kokonaisvaltaisen uusimisen. Vaurioita on todennäköisesti myös alapohjan kosteusvaurioiden vuoksi siirtynyt seiniin.

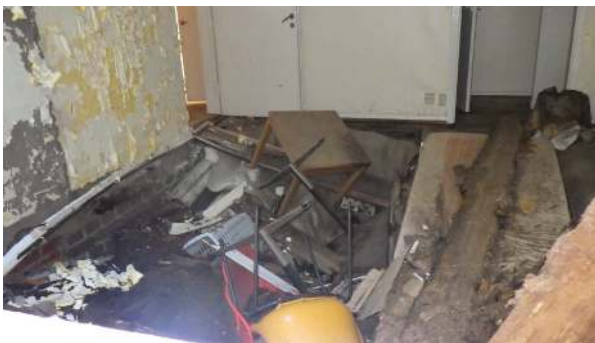
- Alapohjan rakenteissa oli havaittavissa lähes kauttaaltaan laho-/mikrobivaurioita ja ryömintätilassa oli runsaasti rakennusjätettä/organista materiaalia. Ulkopuolen kasvillisuus, puutteellinen kosteudenhallinta, kattovuodot, ryömintätilan puutteellinen korkeus, ryömintätilan puutteellinen tuuletus jne. ovat ajan saatossa aiheuttaneet laajat vauriot alapohjan rakenteisiin ja lopulta rakenteet ovat sortuneet.

9. Alapohjarakenne sortunut

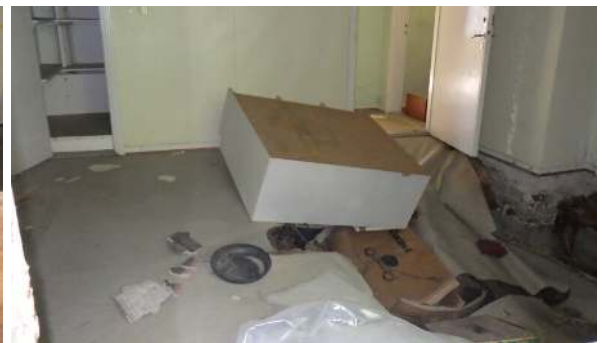
10. Alapohjarakenne sortunut

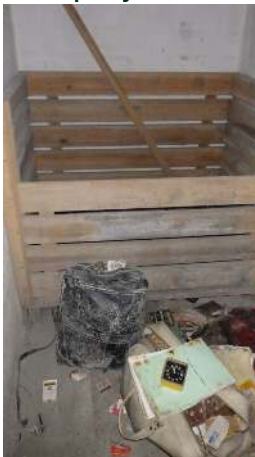
- Kellarin osalla havaittiin kosteutta kauttaaltaan lattiassa ja seinien alaosissa. Havaitut kosteudet johtuvat maaperästä rakenteisiin siirtyvästä kosteudesta ja ovat tyypillisiä tämän aikakauden rakennuksille. Kosteus ei yleensä heikennä kiviaineisten rakenteiden kestävyyttä, mutta kosteiden rakenteiden päällä olevat pinnoitteet saattavat kosteusvaurioitua ja niihin voi muodostua mikrobikasvustoa. Kellaritiloissa oli orgaanista

11. Kellari. Orgaanista materiaalia

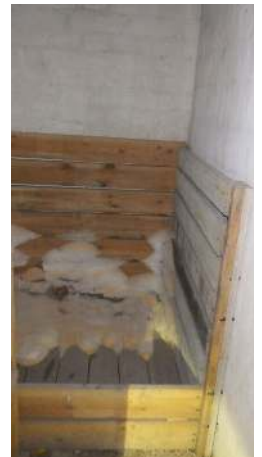
12. Kellari. Mikrobivaurioita

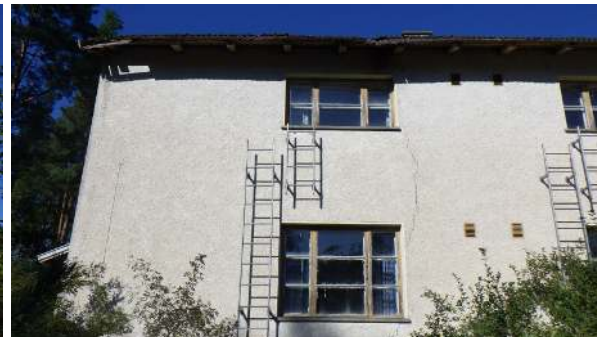
- Rappauksessa ja seinärakenteissa on useammassa kohdassa melko laajat halkeamat ja useassa kohdassa rappaus on mm. kattovuotojen vuoksi irronnut kokonaan. Esim. seinien yläosissa kosteusvaurioituneet puiset kattorakenteet ovat turpoamisen takia aiheuttanut vaurioita seiiniin.
- Ulkoverhous on ylittänyt teknisen käyttöikänsä ja sen uusimistarpeeseen tulee varautua. *Rappauksen tekninen käyttöikä on normaalirasituksessa 50 vuotta (KH 90-00403, Kiinteistön tekniset käyttöiät ja kunnossapitojaksot, 2008).*

18. Halkeamia julkisivussa

- Ulkoseinien pinnoite on ikääntynyt ja seinissä oli havaittavissa kosteuden aiheuttamia vaurioita / halkeamia. Ulkoseinissä havaittujen vaurioiden vuoksi niiden kokonaisvaltaiseen uusimiseen tulee varautua.

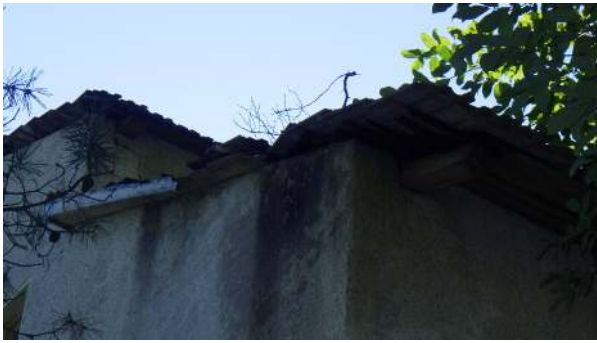
- Ulkoseinissä oli havaittavissa laajalti mikrobivaurioita sisäpinnoilla. Seinärakenteet ovat mm. kattorakenteiden sortumisen / vuotojen myötä rasittuneet kosteudelle / vedelle pitkiä aikoja ja katselmuksessa tehdyn arvion perusteella pääasiassa korjauslevottomia.

19. Kattorakenne sortunut ja seinä altistuu kosteudelle/vedelle

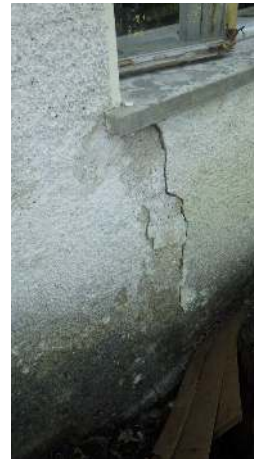
20. Halkeama seinässä. Seinän alaosa märkä

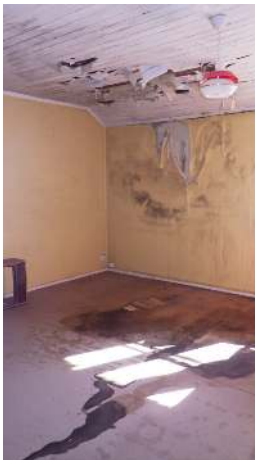
21. Sisäpinnoilla mikrobivaurioita

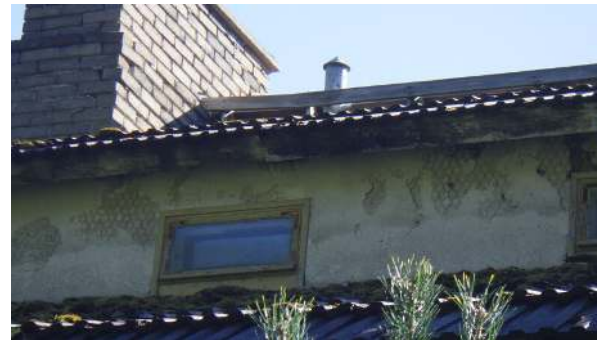
22. Seinän yläosassa vaurioita.

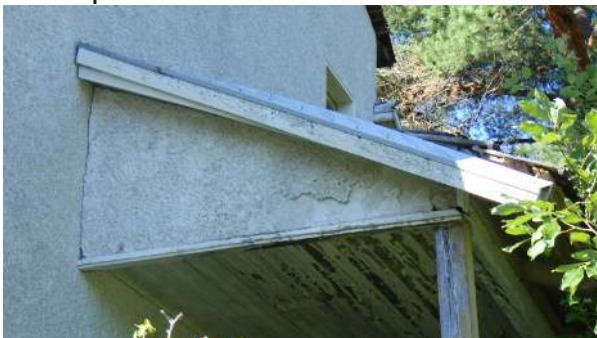
- Kuistien puurakenteissa oli havaittavissa lahovaurioita, osa sortuneet ja osassa on sortumisvaara.

23. Kuistin katon puurakenteissa lahovaurioita

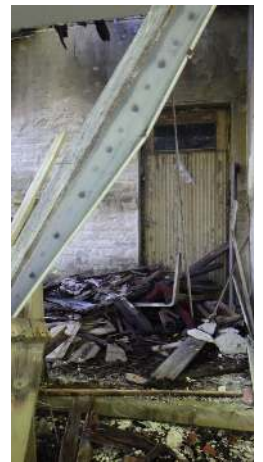
24. Välipohja- ja kattorakenteet sortuneet kuvassa olevan sisäänkäynnin kohdalla

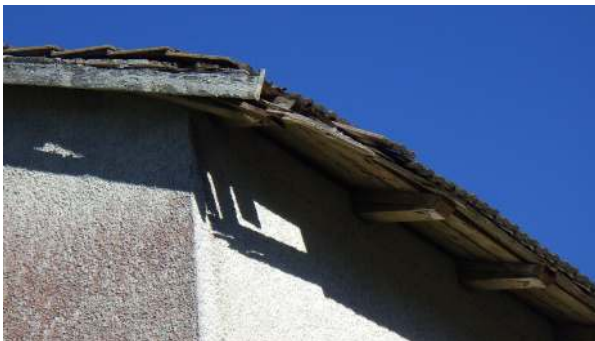
- Kate on tarkastuksessa tehdyn arvion perusteella alkuperäinen.
- Kate vuotaa useasta kohdasta ja maasta tähystämällä katteessa on useammassa kohdassa painumaa/taipumaa. Esim. sivu-ullakkotiloista oli havaittavissa selviä lahovaurioita yläpohjan rakenteissa.
- Lappeen alaosissa tiiliä roikkuu kattorakenteiden vaurioiden vuoksi ja ne saattavat tippua katolta.
- Vesikate on ylittänyt teknisen käyttöikänsä ja sen uusimistarpeeseen tulee varautua. *Tiilikatteen tekninen käyttöikä on normaalirasituksessa 45 vuotta (KH 90-00403, Kiinteistön tekniset käyttöiät ja kunnossapitojaksot, 2008).*

31. Kattorakenteiden vaurioiden vuoksi tiiliä saattaa tippua katolta

- Vesikattovuotoja on yläkerran tiloista tehtyjen havaintojen perusteella runsaasti. Hormeissa oli havaittavissa vaurioita. Kattorakenteissa havaittujen vaurioiden/taipumien vuoksi vesikatto sekä kaikki vesikaton alapuoliset rakenteet vaativat kokonaisvaltaista uusimista. Myös hormit vaativat ainakin osin uusimista.

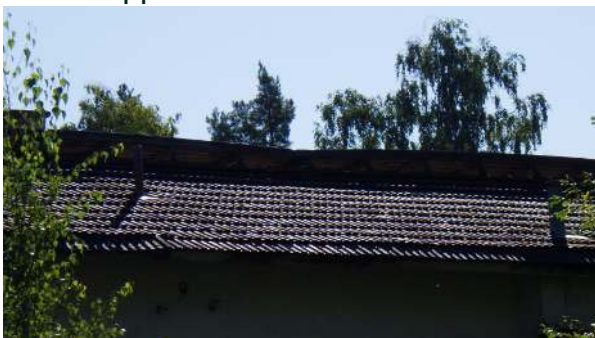
33. Katolla taipuma/painumaa

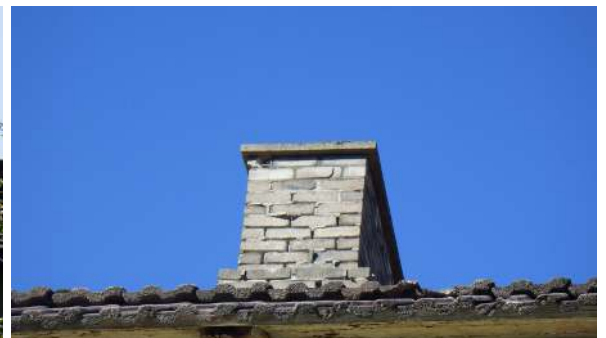
- Piipun yläosan muurauksissa havaittiin rapaumaa ja irronneita tiiliä.

34. Piipun yläosassa rapaumaa ja irronneita tiiliä

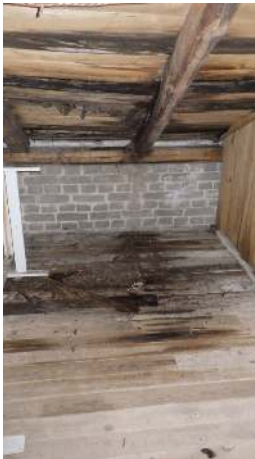
35. Sivu-ullakkotila. Kattorakenteissa vaurioita

- Harjan alla olevaa tilaan ei päästy mutta sortuneen sisäkaton kautta näkyy mittavia vaurioita yläpohjan rakenteissa.
- Ylä- ja välipohjarakenteet ovat useammassa kohdassa vaurioituneet kattovuotojen vuoksi ja vaativat kokonaisvaltaista uusimista.

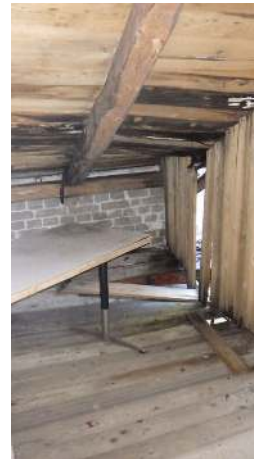
36. Sivu-ullakkotila. Kattorakenteissa vaurioita. Katto osin sortunut

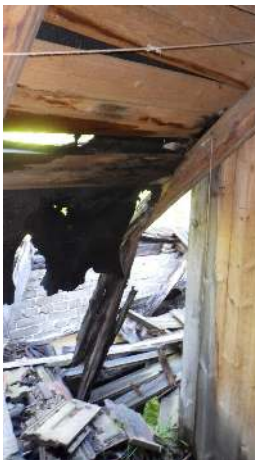
37. Sivu-ullakkotila. Katto- ja välipohja sortunut kattovuotojen vuoksi

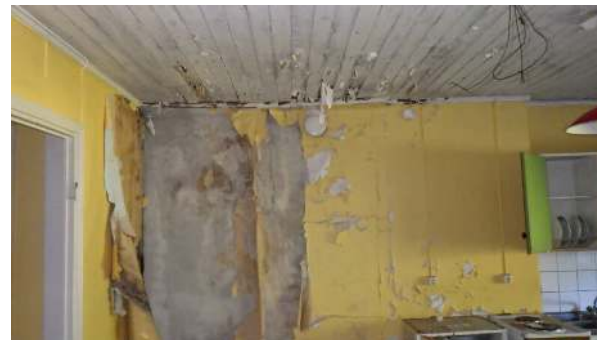
38. Sisäkatto notkuu. Vuotoja

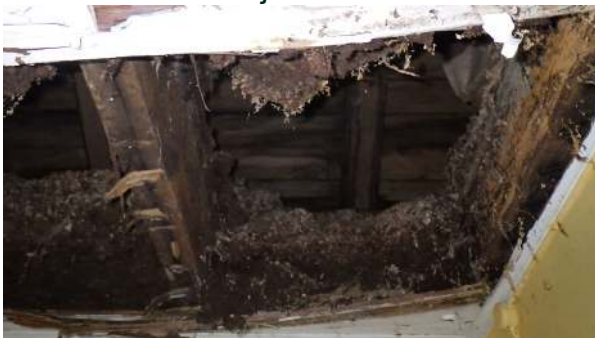
39. Sisäkatto sortunut ja yläpohjan turve-eriste tippunut sisälle

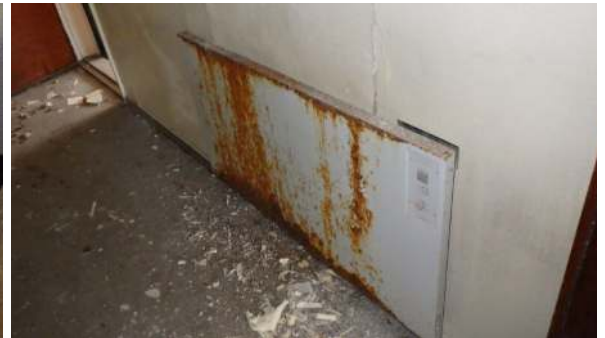
- Lämmitysjärjestelmä ei ole ollut käytössä pitkään aikaan ja aistinvaraisesti tarkastettuna käyttökelvoton. Esim. sähköpatterit ovat kattovuotojen vuoksi osin erittäin ruosteisia.
- Sähkölämmityslaitteet ovat myös ikääntyneet. *Sähkölämmityslaitteiden elinkaari normaalirasituksessa on 25–30 vuotta (ST 97.00, Sähkö- ja tietojärjestelmien kuntotutkimus, 2005).*

50. Lämmityspatteri. Ruosteinen

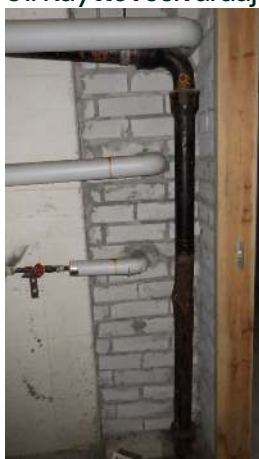
- Viemäreitä on havaintojen perusteella vuosien saatossa uusittu osin (on valurautaputkea, on muoviputkea jne.). Rakennus on ollut kymmeniä vuosia kylmillään eli ja etenkin valurautaputkissa havaittiin kohtia jossa putki ruostunut puhki.

53. Viemäriputki ruostunut puhki

- Käyttö- ja jätevesiputket ovat vanhat ja koska rakennus on ollut pitkään käyttämättä / kylmillään ovat ne pääasiassa käyttökeltottomia ja vaativat kokonaisvaltaisen uusimisen.
