# KUNTOTARKASTUSRAPORTTI

**26.6.2019**

**Mökki/loma-asunto**

**Kupiholmantie 87**

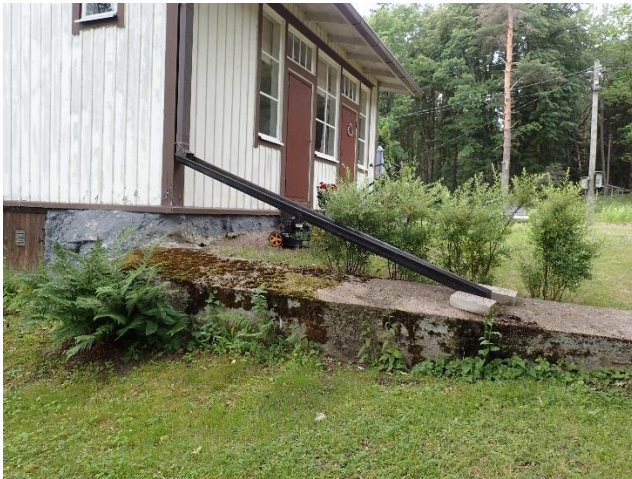
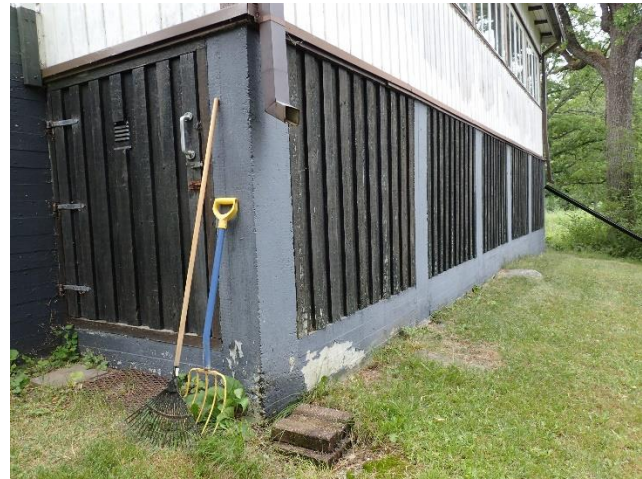
Joidenkin asuinrakennuksen syöksytorvien alle on laitettu rännit, jotka johtavat sadevedet kauemmaksi maastoon ja vähentää alapohjan kosteusrasitusta.

Osaan asuinrakennuksen syöksytorvien alle on laitettu rännit, jotka johtavat sadevedet kauemmaksi maastoon ja vähentää alapohjan kosteusrasitusta. Syöksytorvet, joiden alta ränni/putki puuttuu, kannattaa sellainen heti asentaa.

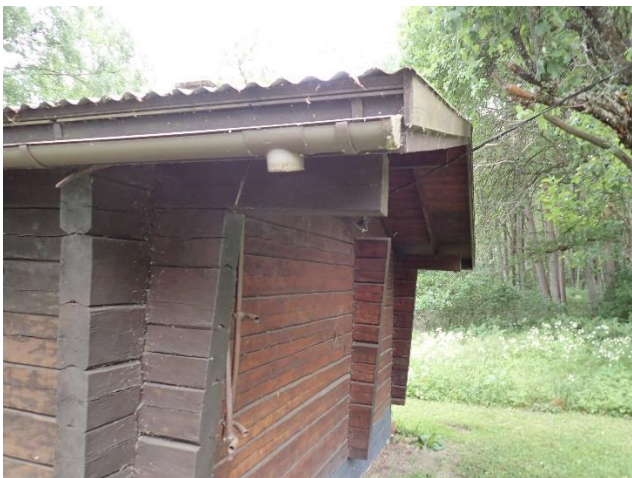
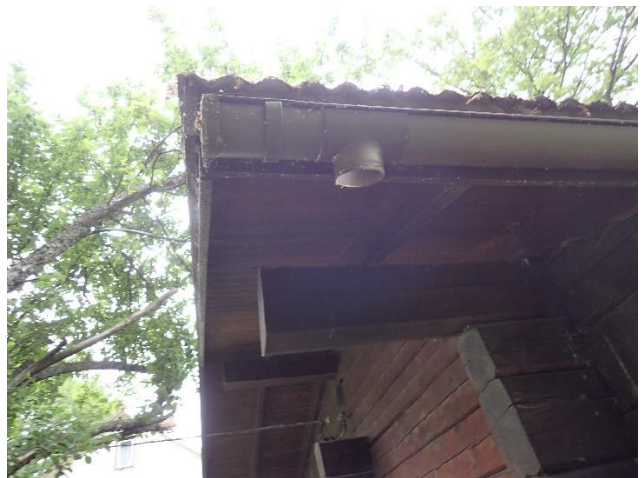
Saunarakennuksen ränneistä puuttuu syöksytorvet. Kattovedet tulevat nyt ränneistä osittain tynnyriin ja osittain sokkelin viereen maaperään.

Saunarakennuksen ränneistä puuttuu syksytorvet. Kattovedet tulevat nyt ränneistä osittain tynnyriin ja osittain sokkelin viereen maaperään. Ränneihin kannattaa asentaa syöksytorvet, jotta sadevesien ohjaaminen on paremmin hallittavissa. Kun sadevesiä ei kerätä tynnyreihin, kannattaa syöksytorvien alle laittaa ränni tai putki, mikä johtaa vedet pois sokkelin reunalta kauemmas maastoon ja vähentää alapohjan kosteusrasitusta.

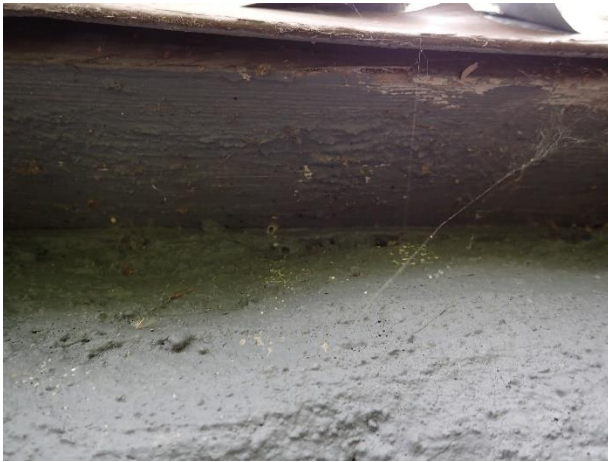
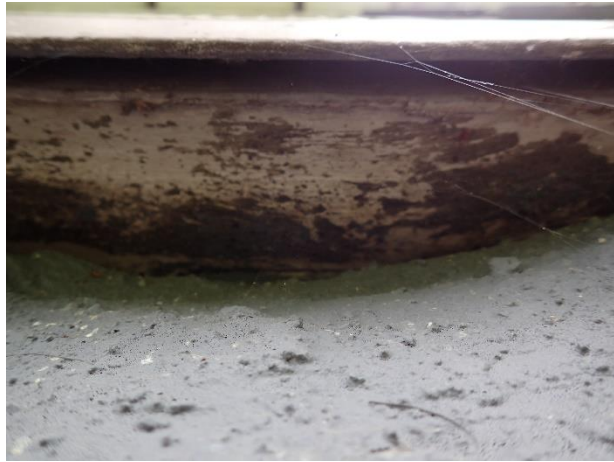
Asuinrakennuksen julkisivujen puuverhouksen alla ei ole riittävää tuuletusrakoa. Tuuletusraon puuttuminen laudoituksen alta, aiheuttaa kosteusvaurioriskin ulkoverhoilulle.

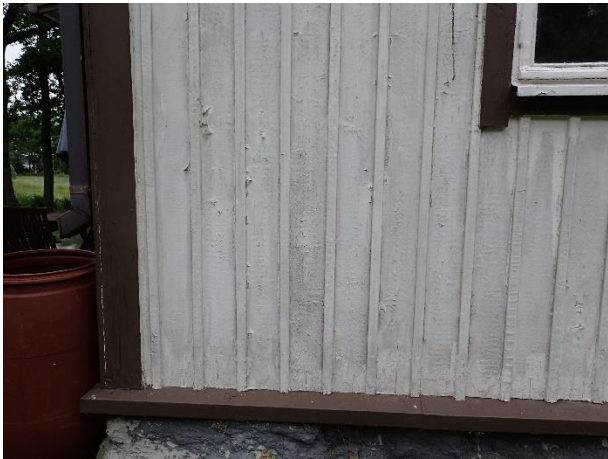
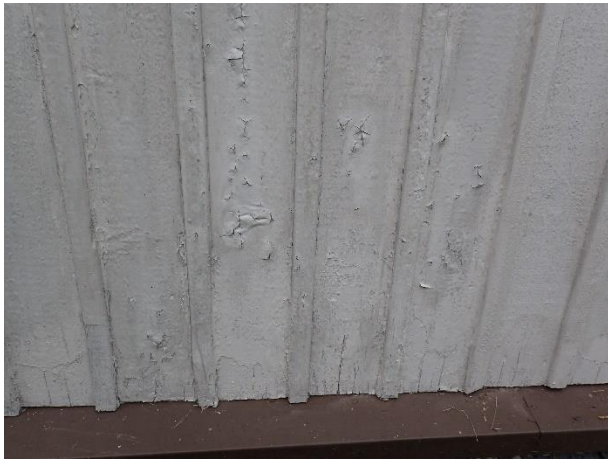
Julkisivuvuorauksessa maalipinnat on paikoin tummentuneet ja maali hilseilee paikoitellen runsaasti. Julkisivut kannattaa puhdistaa ja huoltomaalata 1-2 vuoden sisällä.

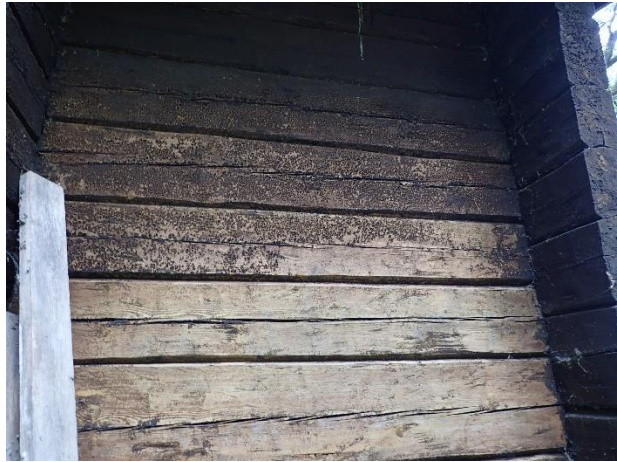
Saunarakennuksen hirsien pinnalla on paikoin sammalta ja maalipinnat ovat paikoin haalistuneet. Julkisivut kannattaa puhdistaa ja huoltomaalata 2-3 vuoden sisällä.

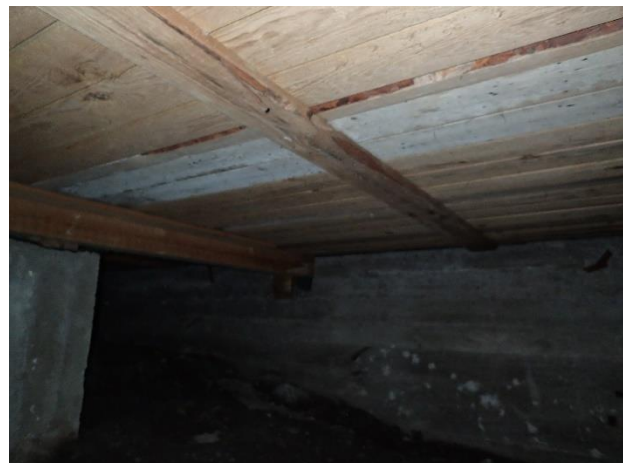
Saunarakennuksen alapohjan puurakenteet ja kannatinlaudat ovat ehjiä sekä kuivia.

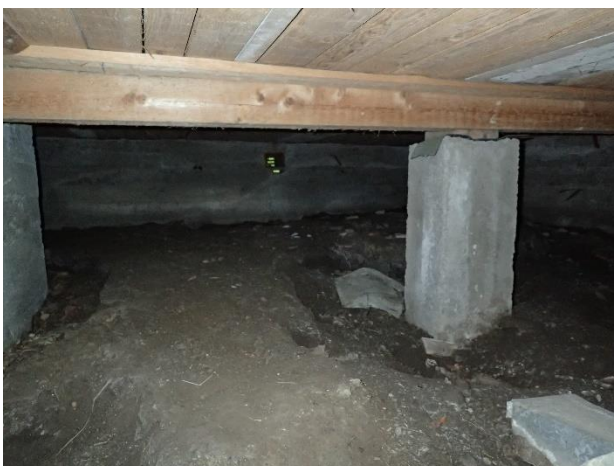
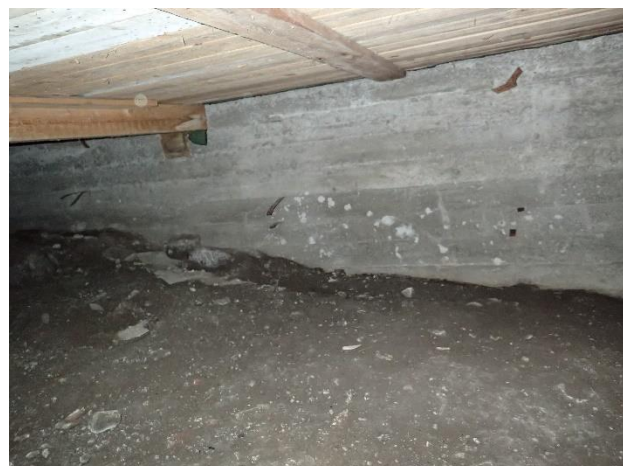
Alapohjan maapohja on paikoin pinnalta hieman kostea, alapohjan tuuletus on kuitenkin riittävä.

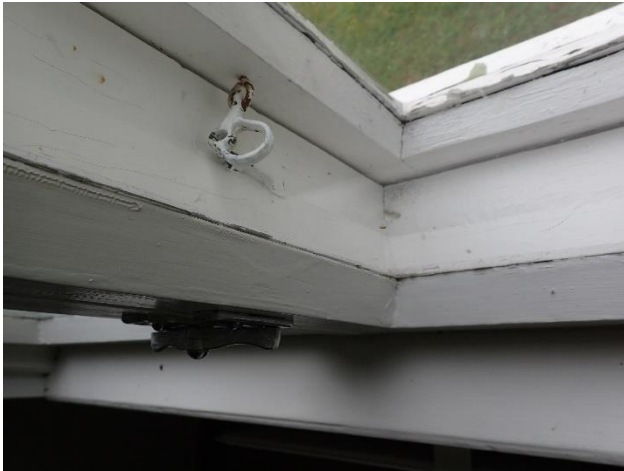
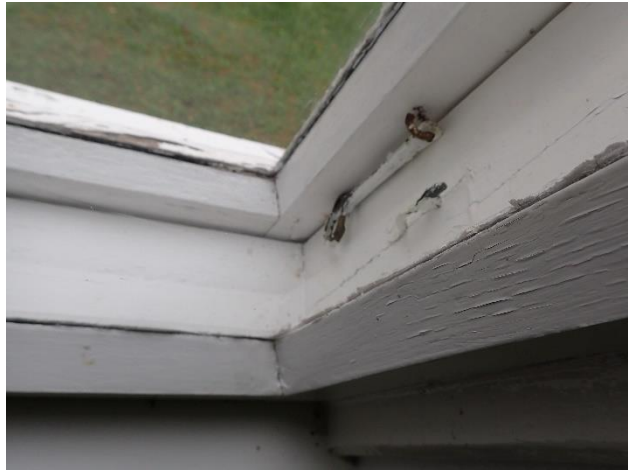
Joissain ikkunoissa maali hilseilee ja kittilistä on huonokuntoinen. Ikkunat kaipaavat huoltoa ja huoltomaalausta.

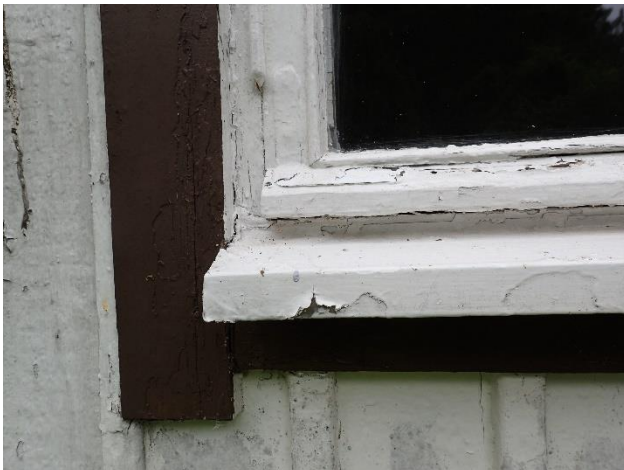
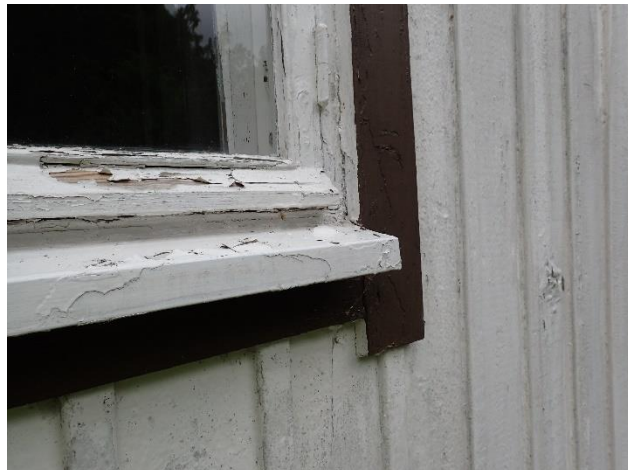
Joidenkin ikkunoiden pellityksistä maali hilseilee ja niiden reunoissa on rakoja. Pellitykset pitää reunaosilta tiivistää silikonilla sekä huoltomaalata.

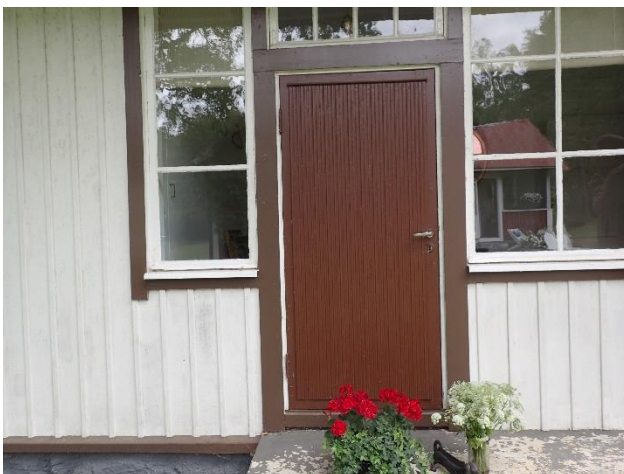
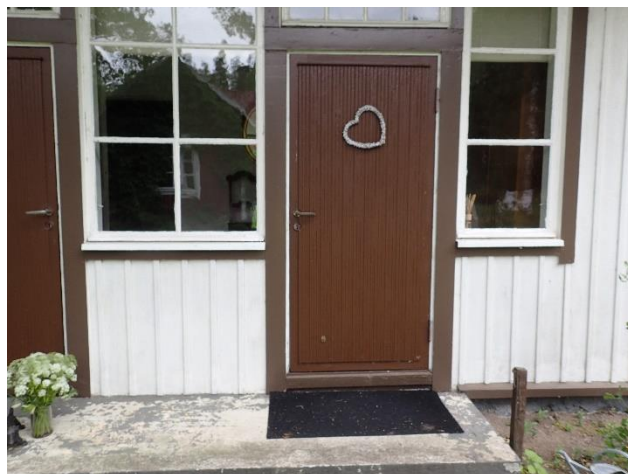
Pääsisäänkäynnin ulko-ovet toimivat moitteettomasti, mutta kaipaavat huoltomaalausta.

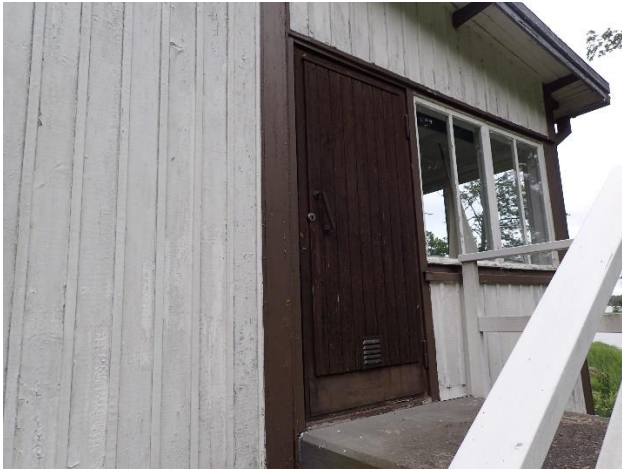
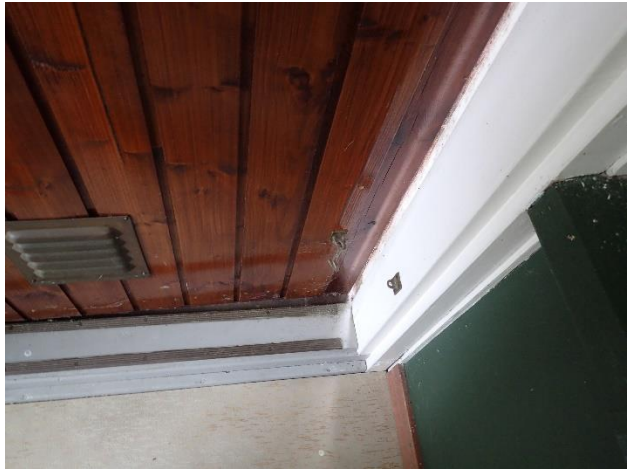
Kuistin ulko-oven runko on alaosastaan vääntynyt, oven kiinni pysyminen on varmistettu hakasella. Kuistin oven lukko on osittain irti, se kannattaa heti korjata.

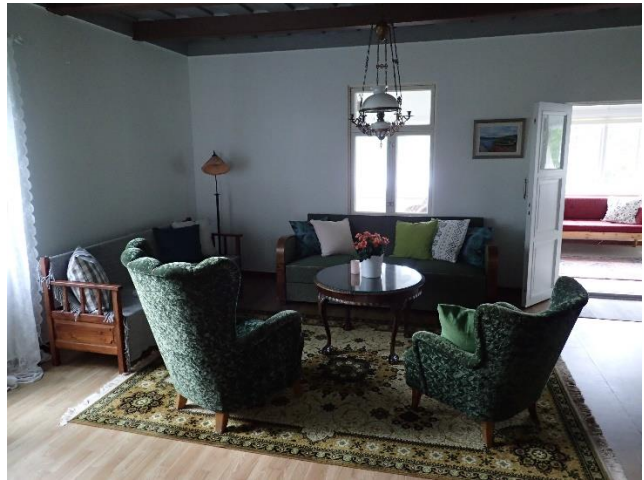
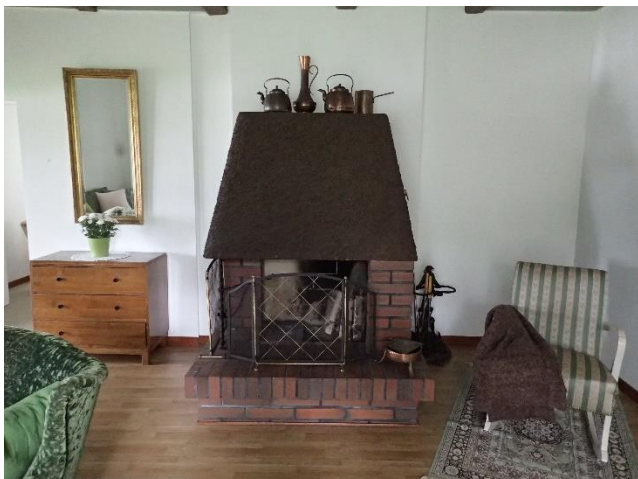
Olohuoneen avotakka, kipinäsuoja puuttuu.

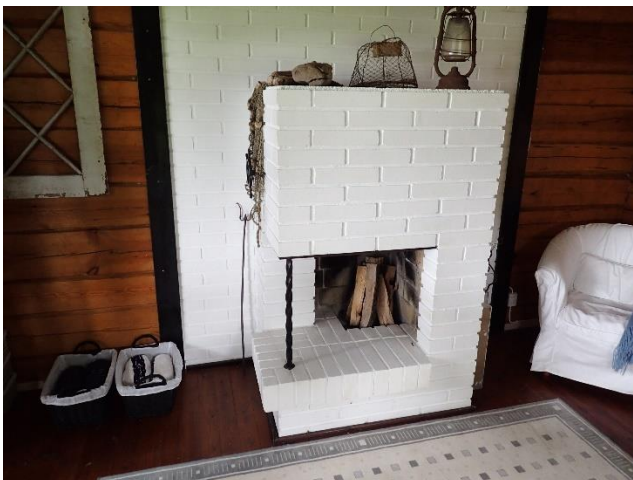
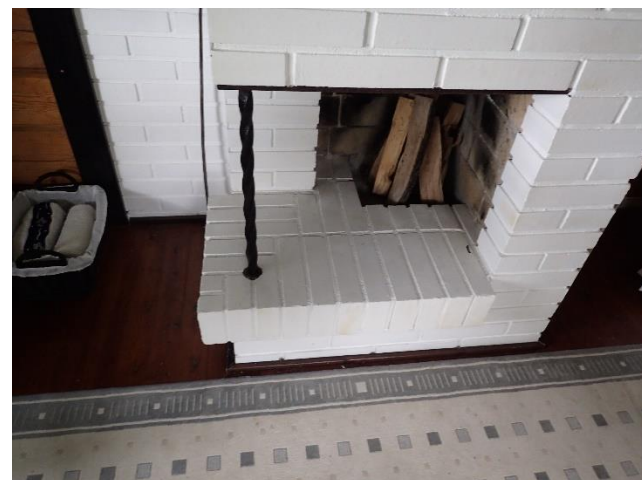
Tuvan avotakka, kipinäsuoja puuttuu.

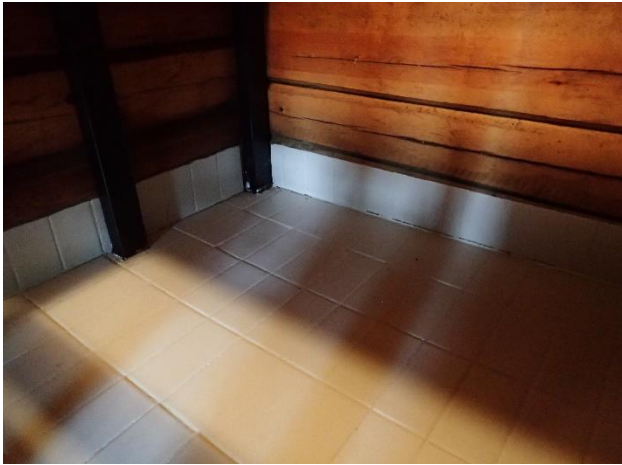
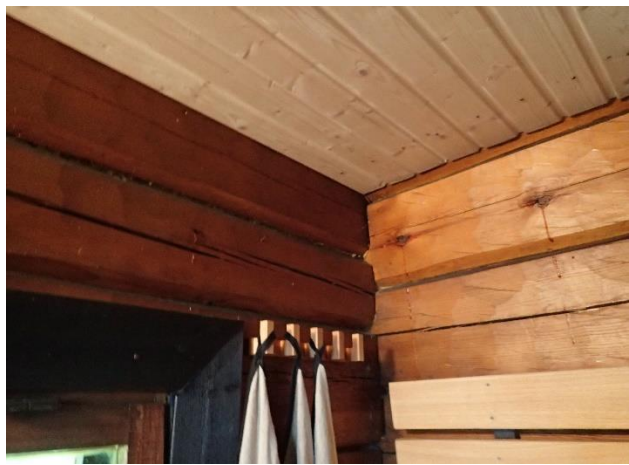
Seinille nostetun laatan ja lattian väliset silikonisaumat ovat paikoin huonokuntoisia, ne kannattaa uusia. Saunarakennuksen saunasta ja pesuhuoneesta puuttuu korvaus-/poistoilmaventtiilit, ne kannattaa asentaa.

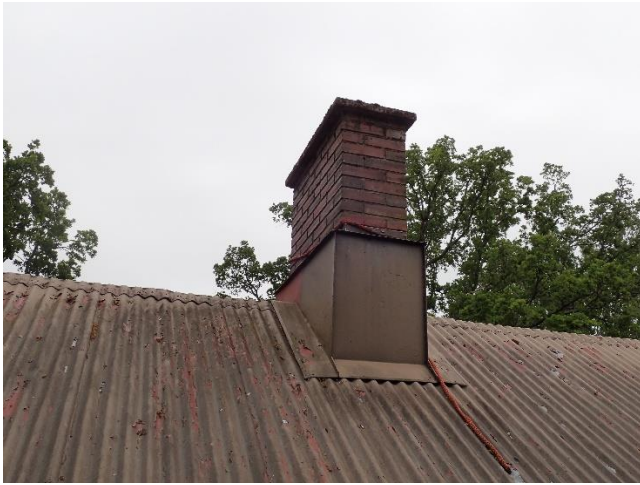
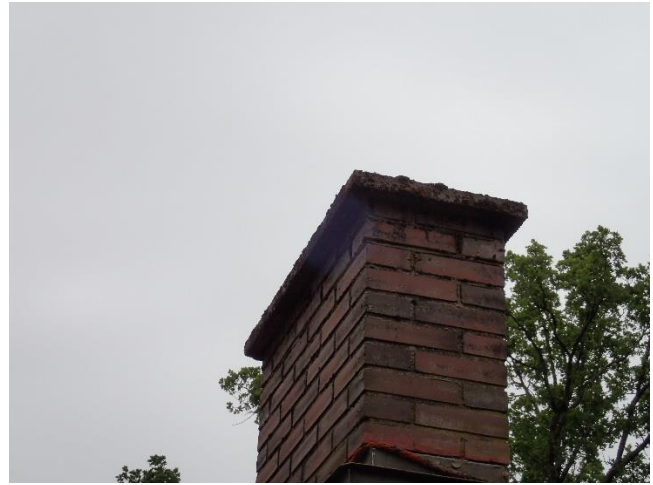
Asuinrakennuksen piippu on alaosaan pellitetty, piipun päälle kannattaa asentaa hattu, joka suojaa hormistoa.

Rakennusten piiput ovat alaosastaan pellitettyjä. Saunarakennuksen piipun päällä on hattu, joka suojaa hormistoa. Asuinrakennuksen kattoremontin yhteydessä kannattaa piiput pellittää ylös asti ja asentaa myös asuinrakennuksen piipun päälle hattu.

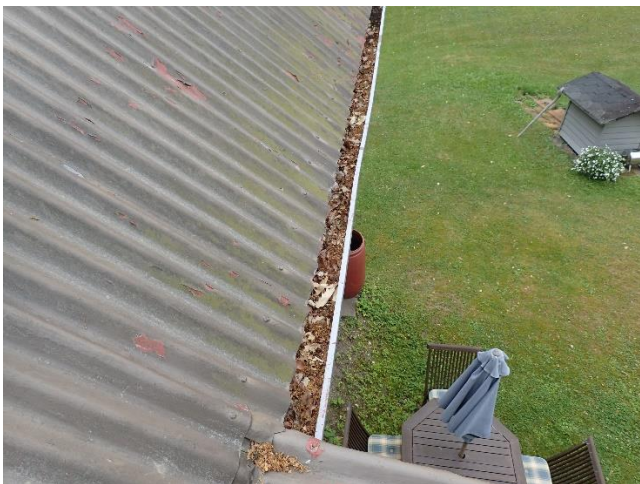
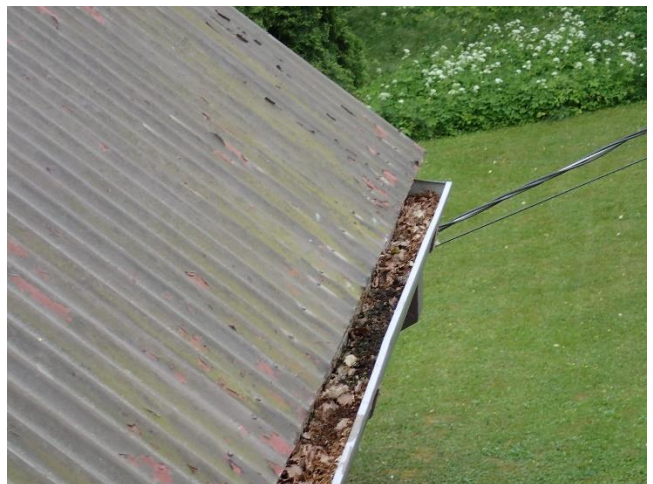
Rännit kaipaavat puhdistusta.

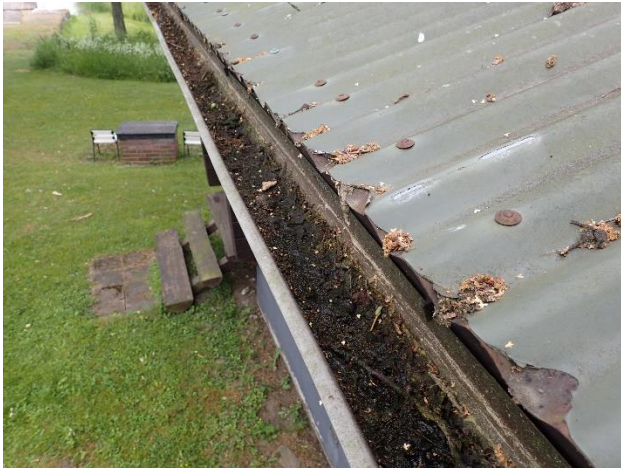
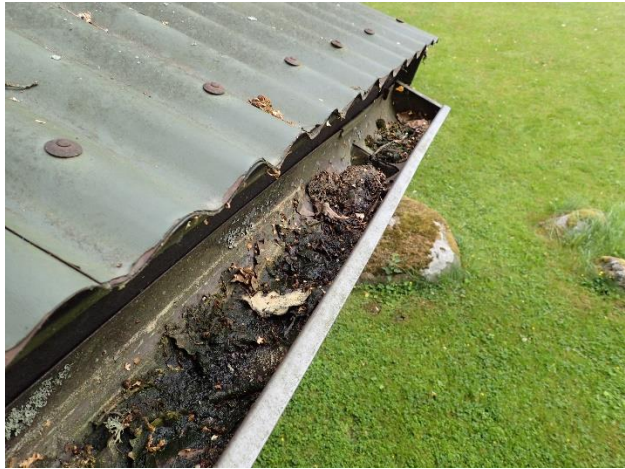
Rännit kaipaavat puhdistusta.
