# KONDITIONSBEDÖMNING

7.9.2023

”GULA HUSET”  
KLOCKARSTÅGET 5  
21600 PARGAS

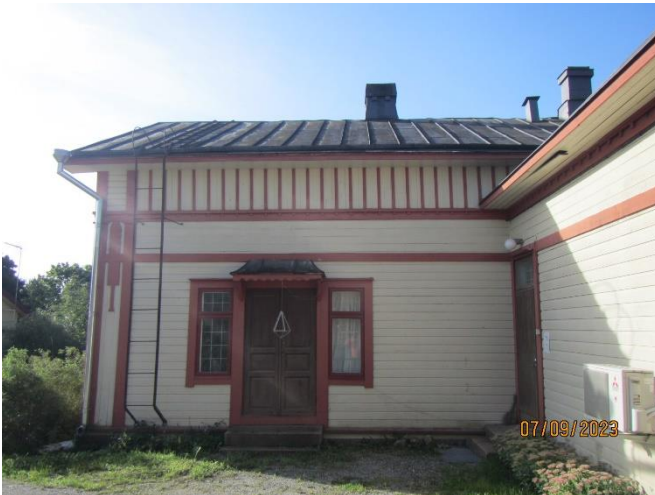
Bild 9-10. Byggnadens norra sida.

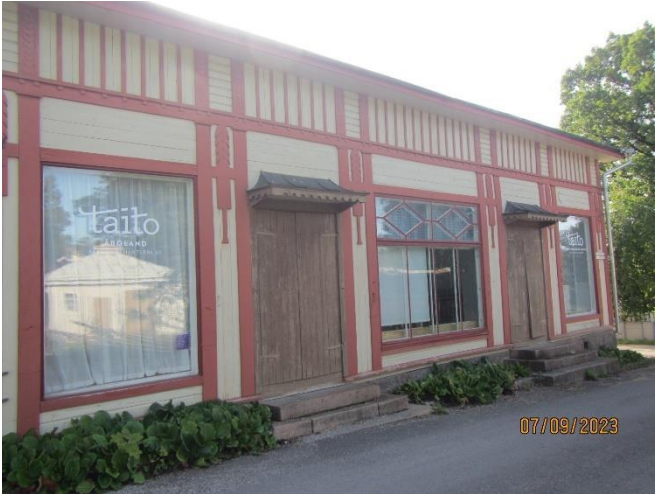
Bild 11. Byggnadens västra sida.

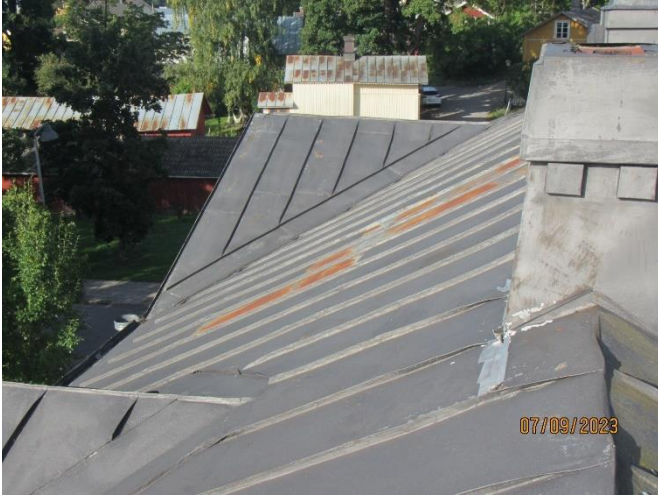
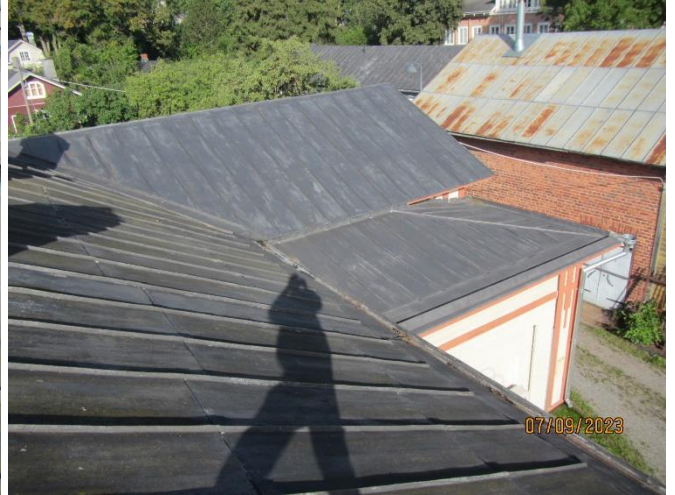
Vattentaket är ett falsat plåttak. Plåten på den östra delen verkar vara gammal/ursprunglig, och den på västra sidan (tillbyggnad) en del nyare. Taket är rätt brant och halt, och det saknar takbroar. Taket granskades nu därför i stort från takstegen. Taket verkar allmänt granskat i stort vara helt, och det är rätt rent. Takets tekniska livslängd är ca. 60...100 år. De murade skorstenarna är veterligen ursprungliga/gamla. Den i västra delen är ej mera i användning, och den i östra delen ej veterligen i allmänt bruk. Skorstenarnas skick har veterligen ej granskats mera ingående. Man kommer in på den kalla vinden via innertrappor. Utrymmet på vinden är rejält, och trävirket ser i regel rätt friskt ut, men ställvis syns dock spår av fuktpåfrestning. Fuktspåren har enligt bedömning uppkommit i alla fall till en del p.g.a. kondensering av plåttaket. Virket verkar ändå i stort vara i bruksskick. På ett ställe finns det utplacerat vattenhinkar, där det låg en del vatten i. Man såg dock ej några klara takläckageställen. Ovanom detta ställe finns en taklykta. Under takplåten finns ställvis bitumenfilt, men vid tillbyggnaden på den västra delen finns det ej. Värmeisoleringen är till den synliga delen av sågspån.

Bild 15-16. Allmänna bilder av taket, västra delen.

- *Vattentakets skick vore rekommenderbart att granskas mera ingående.*
- *Skorstenarnas skick vore rekommenderbart att granskas mera ingående, i synnerhet om de är planerade att användas (östra delens).*
- *Takvattnet vore bra att ledas rejälare bort från byggnadens närhet.*

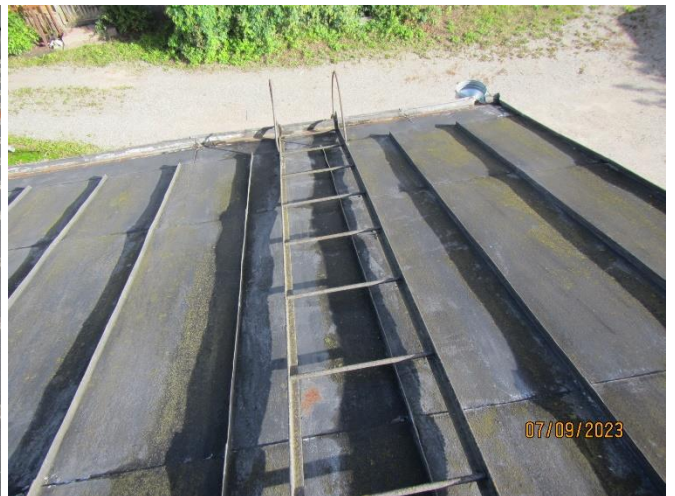
Bild 18. Vattentaket, östra delen.

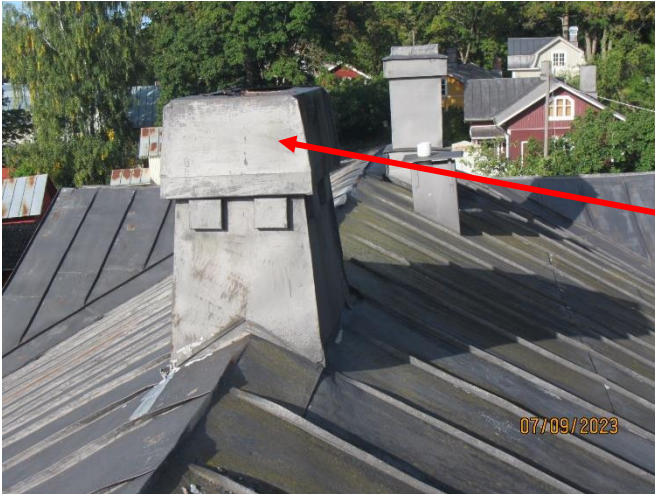
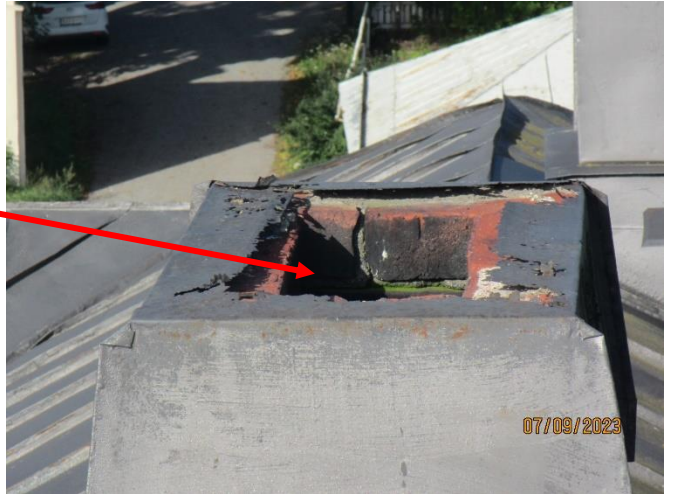
Bild 19-20. Allmänna bilder av skorstenarna.

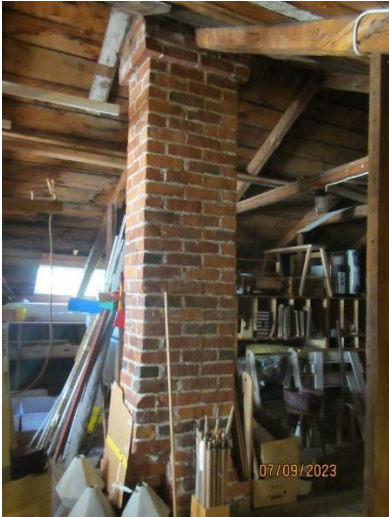
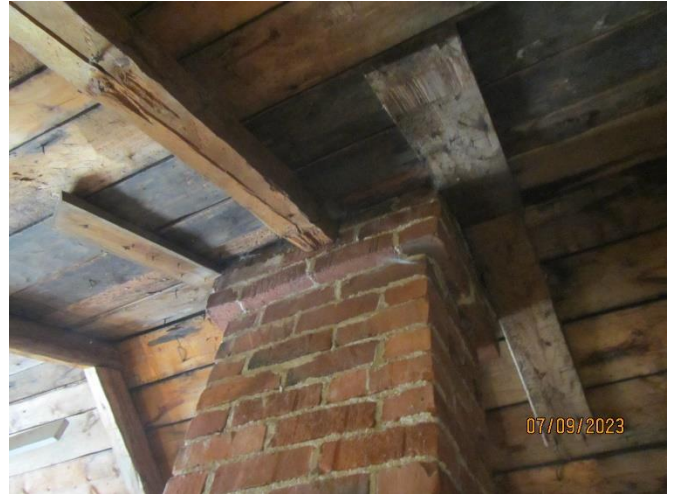
Bild 25-26. Kallvind, östra delen: Skorstenen.

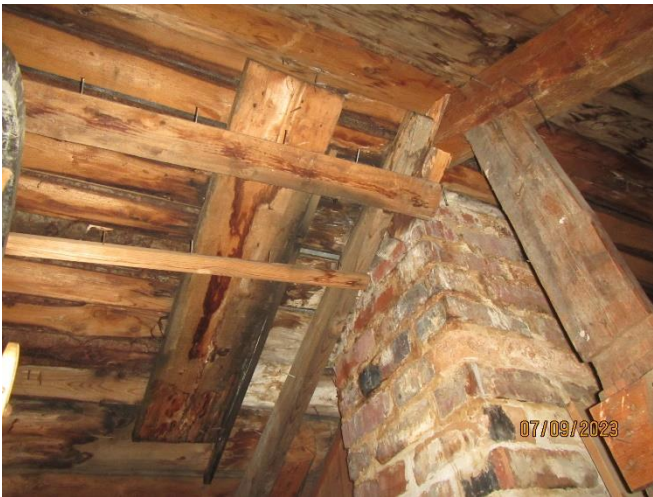
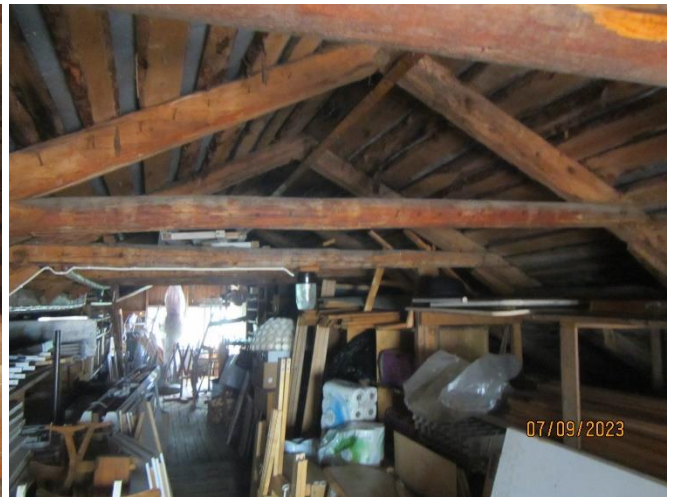
Bild 27-28. Kallvind, västra delen:

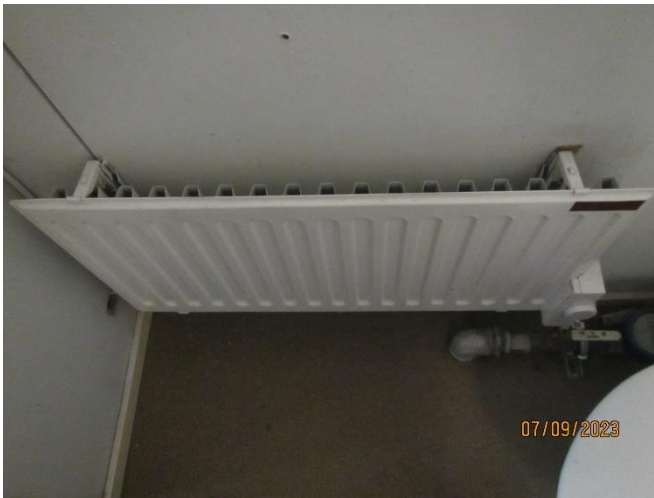
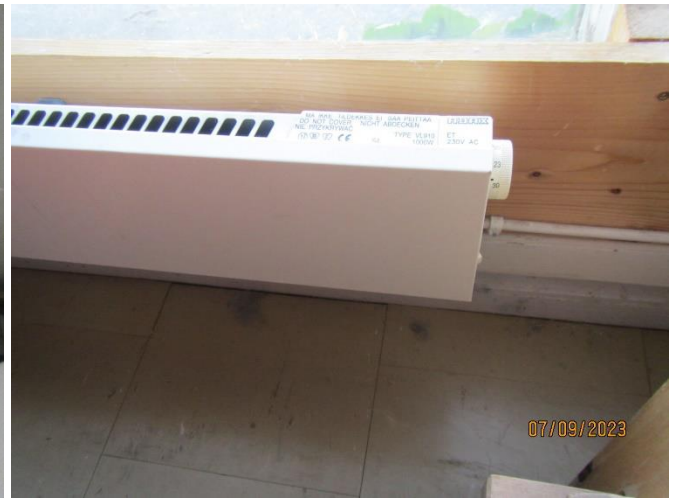
Byggnaden uppvärms i regel via elradiatorer samt två, 2015 samt 2020 installerade luftvärmepumpar. Det finns ej uppgifter om när radiatorerna är monterade, men enligt bedömning är de rätt nya, ev. 10...20 år gamla. Huset har enligt bedömning förut uppvärmts via vattenburna radiatorer samt olje-eldning. Det finns ej uppgifter om t.ex. värmeledningsrören eller oljecisternen är tömda. Rören är dock antagligen tömda. Oljecisternen är belägen i marken, och det är väsentligt, att denna är tömd och rengjord. Väggradiatorernas tekniska livslängd är ca. 30 år och luftvärmepumparnas ca. 10...15 år.

Bild 31-32. Några väggradiatorer.

- *Väggradiatorerna förnyas i praktiken vartefter de slutar fungera.*
- *Situationen angående oljecisternen borde kollas upp, och eventuella åtgärder vidtas vid behov.*

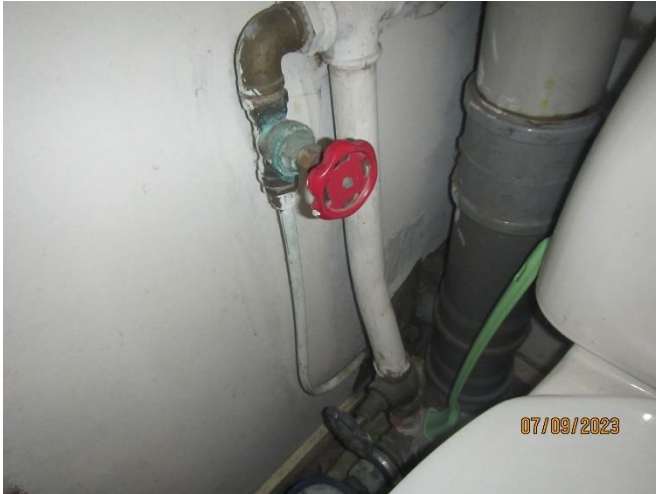
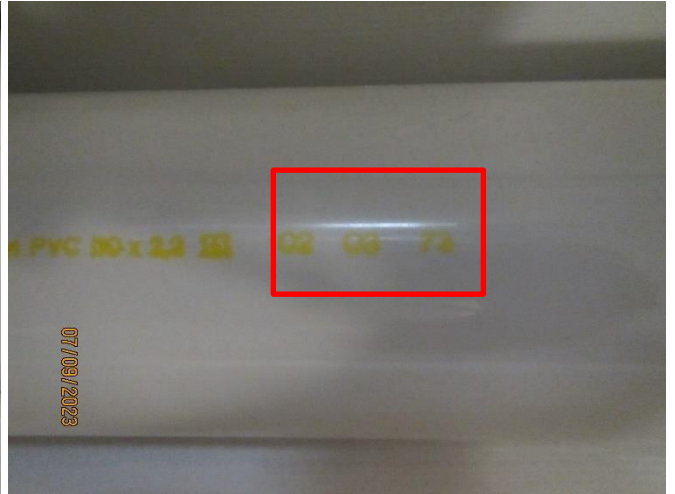
Husets avloppsrör är till den synliga delen plaströr och avloppsvattnet leds enligt uppgift till stadens reningsverk. Rören är enligt iakttagelser samt bedömning monterade på 1970-talet. Avloppets luftningsrör är draget upp genom taket. Röret är ej värmeisolerat på den kalla vinden. Rörens tekniska livslängd är 50 år.

Bild 37-38. Avloppsrören är av plast.

I alla fall ett av rören tillverkade 1973.

- Eventuellt hårdnade/spruckna avloppsrör förnyas givetvis vid behov, men detta är dock ej så vanligt.
- Luftningsröret borde i regel värmeisoleras på den kalla vinden.

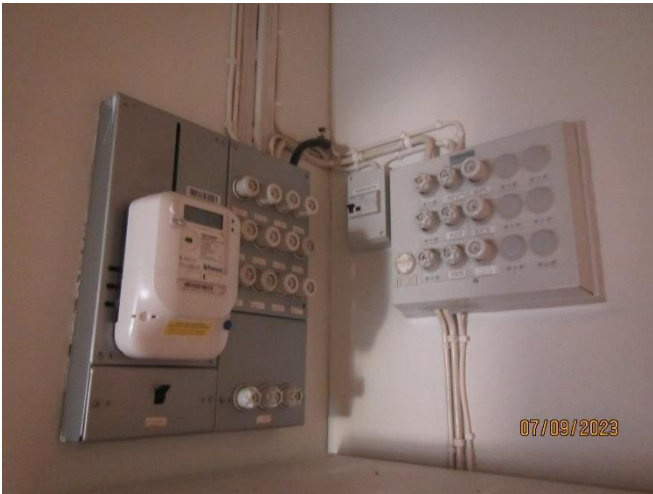
Byggnadens elinstallationer granskades ej nu skilt, men montagen är i stort en del äldre. För t.ex. luftvärmepumparna har det dock monterats nya säkringsboxar. En stor del av uttagen är ojordade. Elmätaren, huvudsäkringarna (3 x 25 A) samt gruppcentralen befinner sig i tamburen. Montagens tekniska livslängd är 40...50 år.

Bild 43-44. Elmätaren samt gruppcentralen.

- *Det vore rekommenderbart, att förnya de äldsta el-montagen inom 10 år, och då också i praktiken gruppcentralen med automatsäkringar samt felströmsskydd mm.*

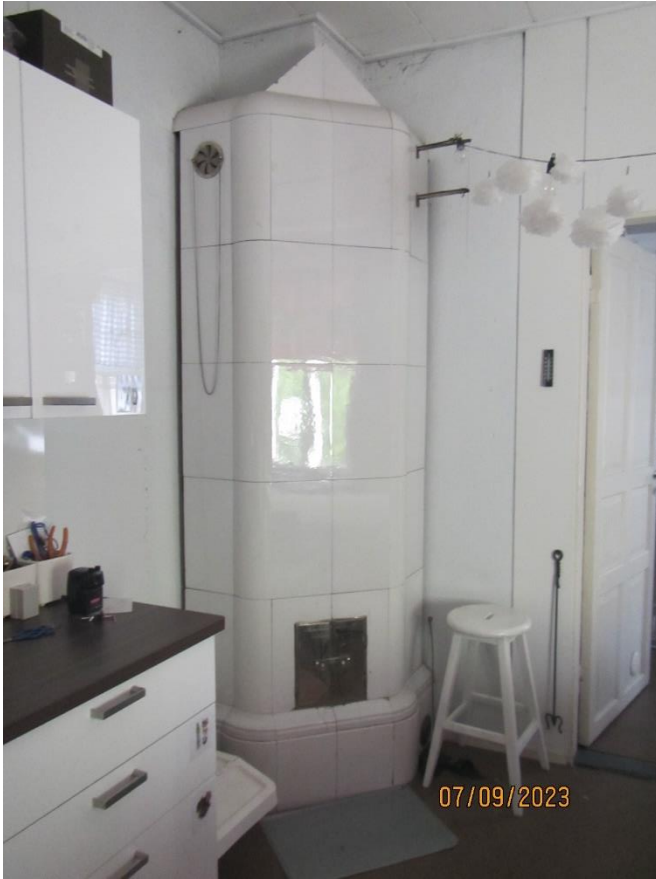
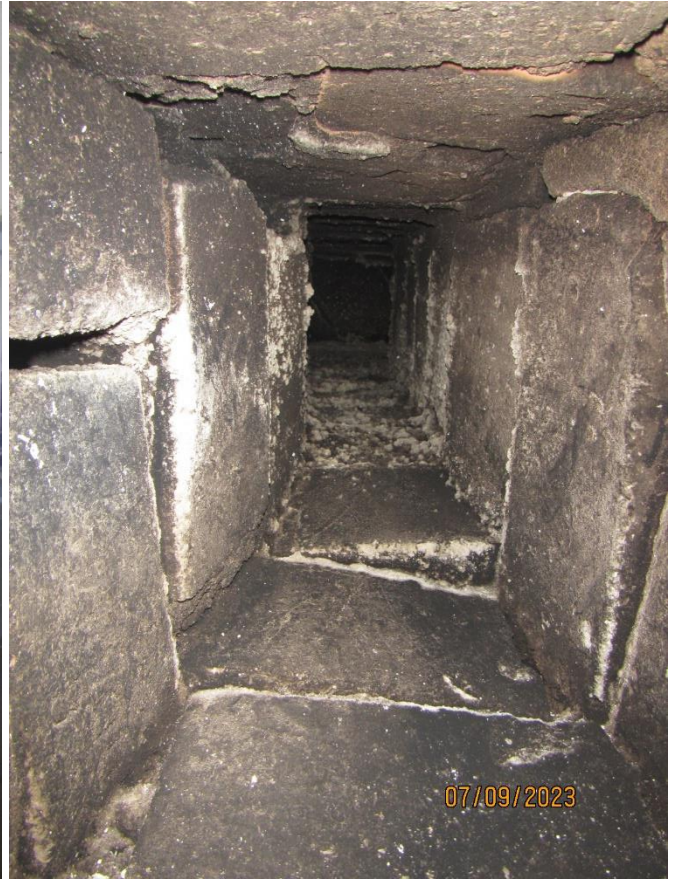
Det finns en kakelugn i kafferummet. Denna är enligt uppgift ej allmänt i användning. Det finns ej uppgifter om senaste sotning. Brandvarnarna granskades ej nu skilt, men allmänt borde det finnas en brandvarnare/ 60 m<sup>2</sup>/vån.

Bild 45-46. Kakelugnen i kafferummet.

Rökkanalen ovanom eldstaden.

- *Om kakelugnen tas i bruk, vore det rekommenderbart, att granska skicket på denna samt skorstenen mera ingående och också utföra sotning före.*

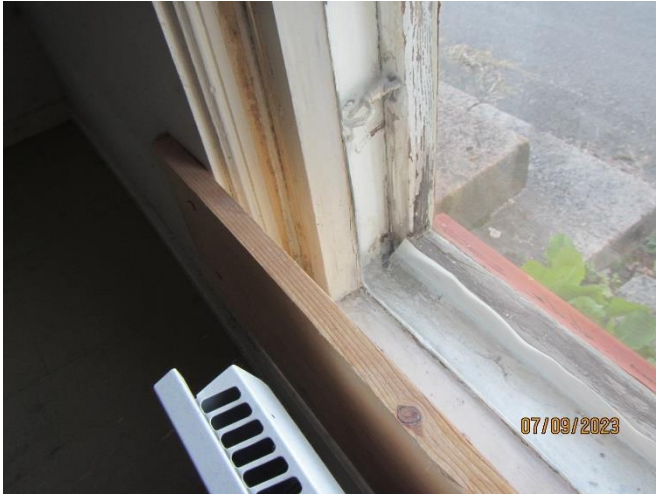
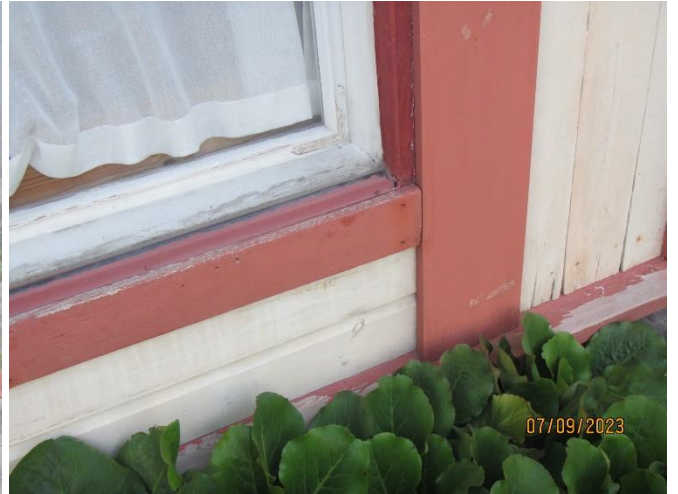
Bild 47-48. Fönstren mot Klockarståget.

- *Träfönstren bör tidvis renoveras/underhållas enligt behov. I samband med eventuella fönsterbyten, borde ytterväggarna skick granskas speciellt under fönstren.*
- *De äldsta dörrarna kunde gott förnyas inom 5 år (för bättre energihushållning mm.).*

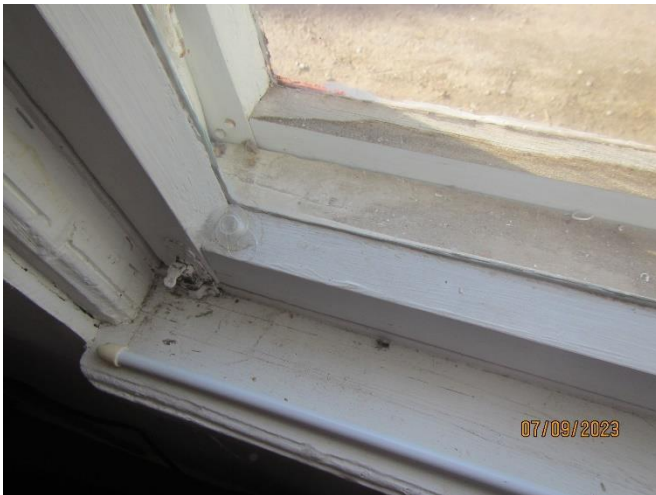
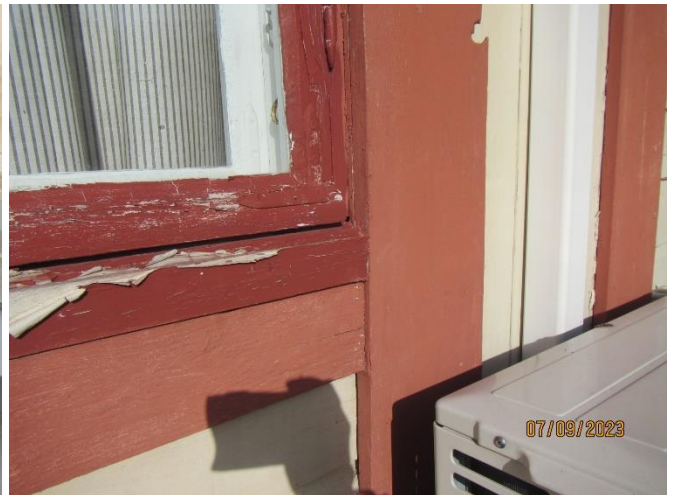
Bild 49-50. Fönstren mot Skräddargränd.

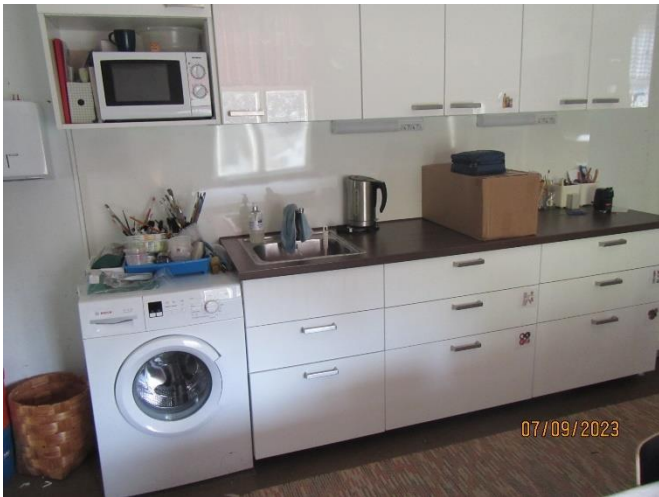
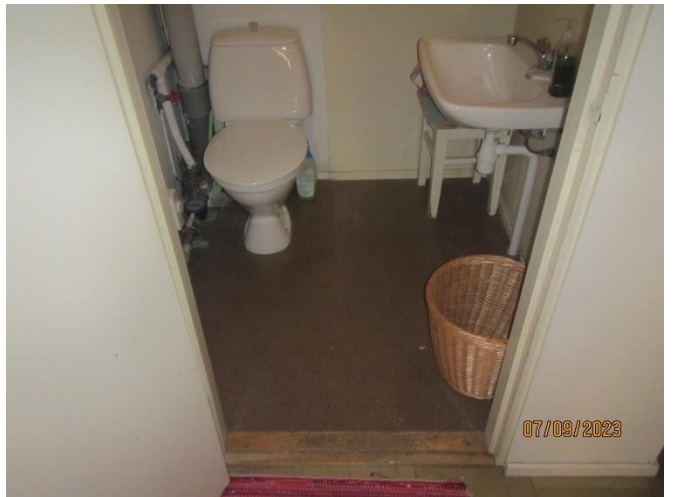
Konstruktionerna i **kafferummet** konstaterades torra med yt-fuktmätare.

Konstruktionerna i **wc-utrymmena** konstaterades torra med yt-fuktmätare.

Bild 53-54. Allmänna bilder av kafferummet ..... samt wc:n.

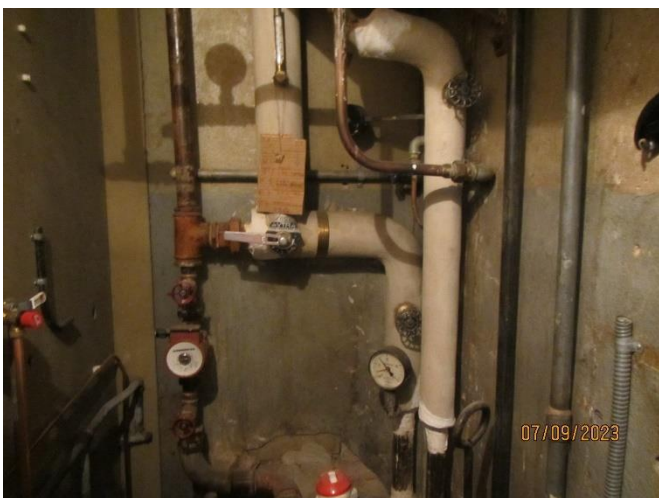
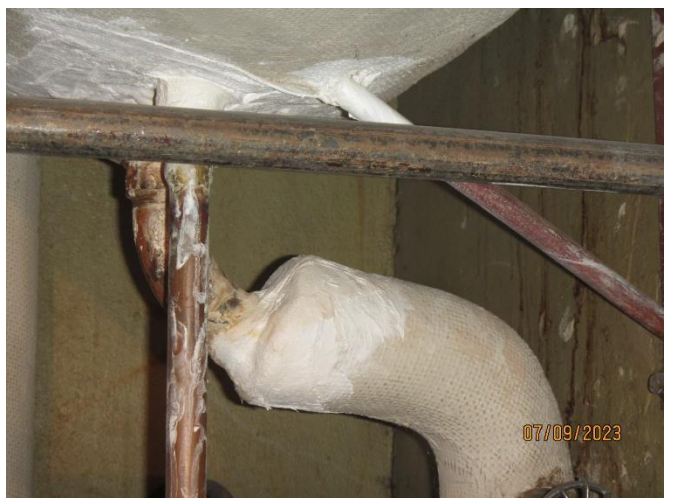
**"Tekniska utrymmet"** är rätt trångt, och granskades nu enbart från dörröppningen. Det gamla värmesystemet finns kvar i utrymmet. Isoleringarna till dessa innehåller troligtvis asbest, och dessa verkar nu vara ändamålsenligt förseglade.

Bild 55-56. Allmänna bilder från "tekniska utrymmet".
