# Kuntokatselmus

Pajbakantie 4  
21600 Parainen

Tarkastuspäivä  
13/08/2024

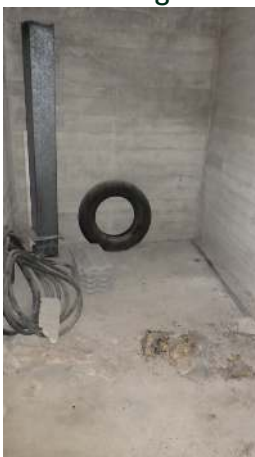
13. Kellari. Yleiskuva

- Kellarin osalla havaittiin kosteutta kauttaaltaan lattiassa ja seinien alaosissa. Havaitut kosteudet johtuvat maaperästä rakenteisiin siirtyvästä kosteudesta ja ovat tyypillisiä tämän aikakauden rakennuksille. Kosteus ei yleensä heikennä kiviaineisten rakenteiden kestävyyttä, mutta kosteiden rakenteiden päällä olevat pinnoitteet saattavat kosteusvaurioitua ja niihin voi muodostua mikrobikasvustoa. Kellaritiloissa oli orgaanista

materiaalia (tilat toimineet varastoina jne.) joissa oli havaittavissa mikrobivaurioita

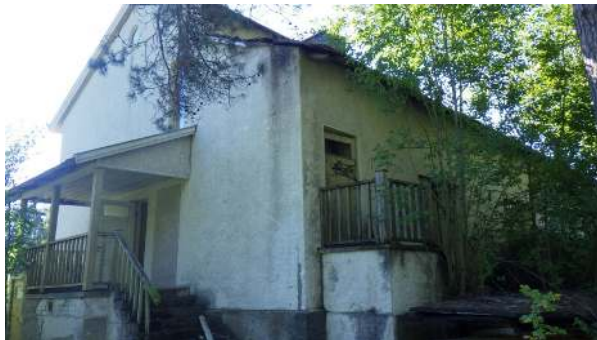
15. Julkisivua

- Ulkoseinien pinnoite on ikääntynyt ja seinissä oli havaittavissa kosteuden aiheuttamia vaurioita / halkeamia. Ulkoseinissä havaittujen vaurioiden vuoksi niiden kokonaisvaltaiseen uusimiseen tulee varautua.

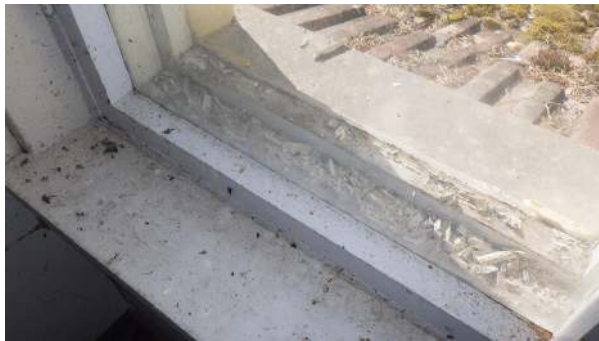
25. Ikkuna

- Ikkunat ja ovet ovat kauttaaltaan vaurioituneet siten että niitä ei saa huollettua.

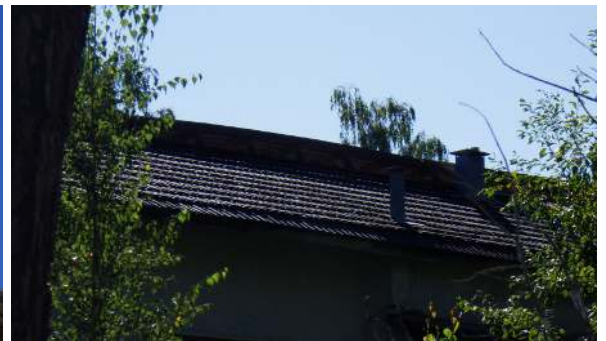
32. Vesikattoa

- Sadevesikouruja ei ole asennettu, vedet valuvat suoraan rakennuksen vierelle ja seinälle. Tämä lisää rakenteiden kosteusrasitusta.

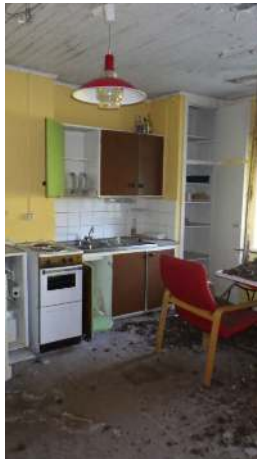
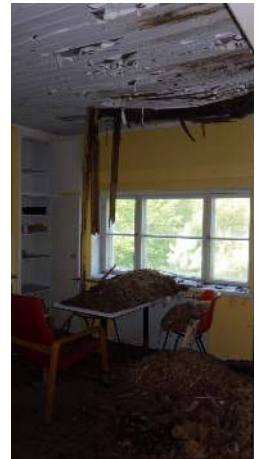
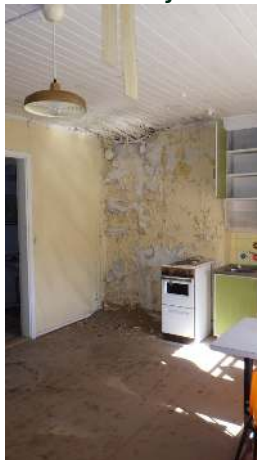
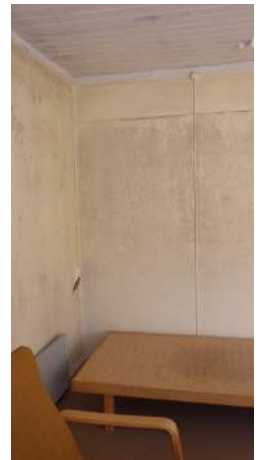
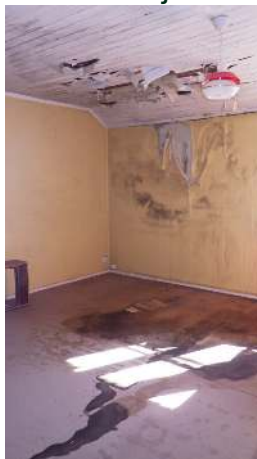
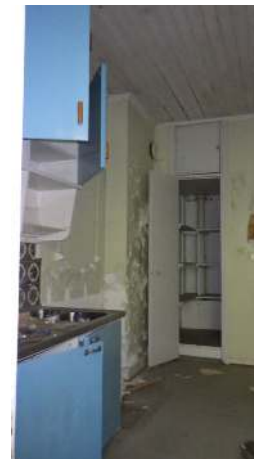
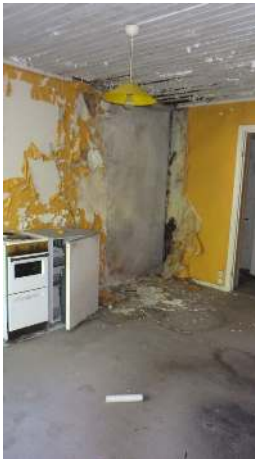
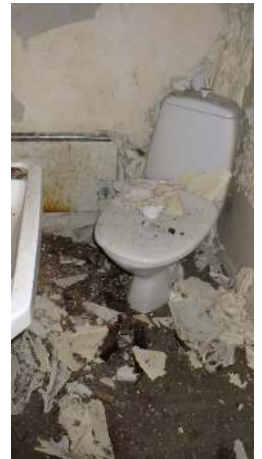
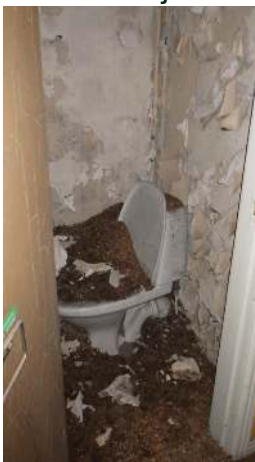
- Sisätiloissa on laajoja kosteus- ja mikrobivaurioita. Rakenteet/pinnoitteet jne. ovat kärsineet ja vaurioituneet kauttaaltaan lähes kaikissa sisätiloissa. Sisätilat vaativat kokonaisvaltaista uusimista rakenteineen.
- Kaikkiin sisätiloihin ei voitu mennä rakenteiden sortumisvaaran vuoksi.

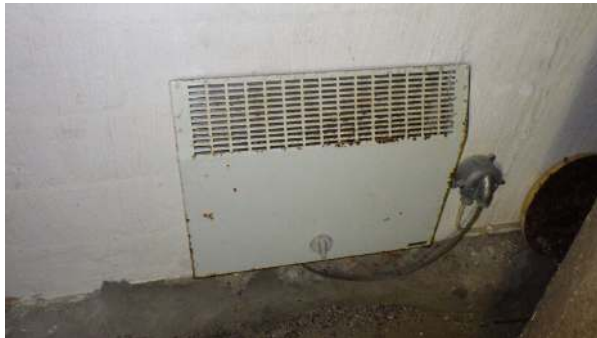
49. Lämmityspatteri

- Lämmitysjärjestelmä ei ole ollut käytössä pitkään aikaan ja aistinvaraisesti tarkastettuna käyttökelvoton. Esim. sähköpatterit ovat kattovuotojen vuoksi osin erittäin ruosteisia.
- Sähkölämmityslaitteet ovat myös ikääntyneet. *Sähkölämmityslaitteiden elinkaari normaalirasituksessa on 25–30 vuotta (ST 97.00, Sähkö- ja tietojärjestelmien kuntotutkimus, 2005).*

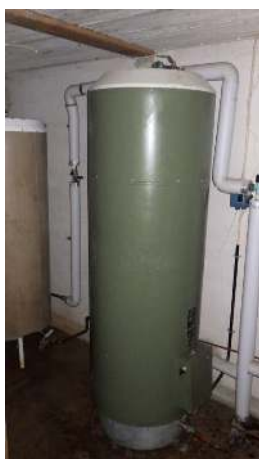
51. Käyttövesivaraaja

- Käyttö- ja jätevesiputket ovat vanhat ja koska rakennus on ollut pitkään käyttämättä / kylmillään ovat ne pääasiassa käyttökeltottomia ja vaativat kokonaisvaltaisen uusimisen.
