# KUNTOTARKASTUSRAPORTTI

**26.6.2019**

**Mökki/loma-asunto**

**Kupiholmantie 87**

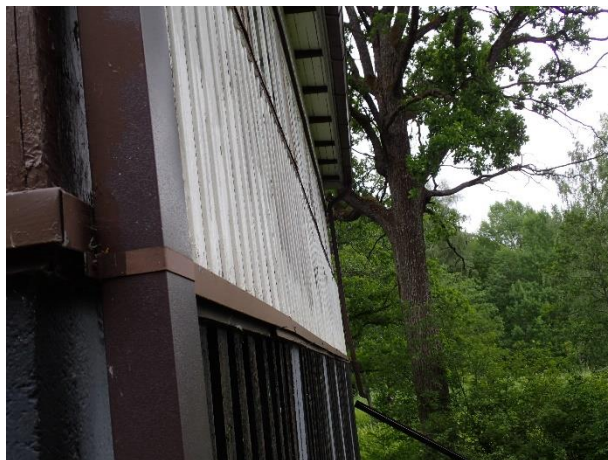
Betonipilarit ovat yläosastaan kääntyneet hieman ulospäin, mikä näkyy myös kuistin alaosan liikkumisena. Seinärakenne on rakenteiden liitoskohdassa kupera ulospäin.

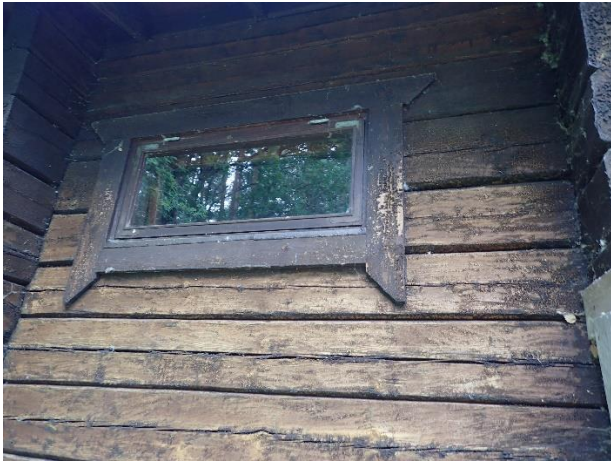
Saunarakennuksen hirsien pinnalla on paikoin sammalta ja maalipinnat ovat paikoin haalistuneet. Julkisivut kannattaa puhdistaa ja huoltomaalata 2-3 vuoden sisällä.

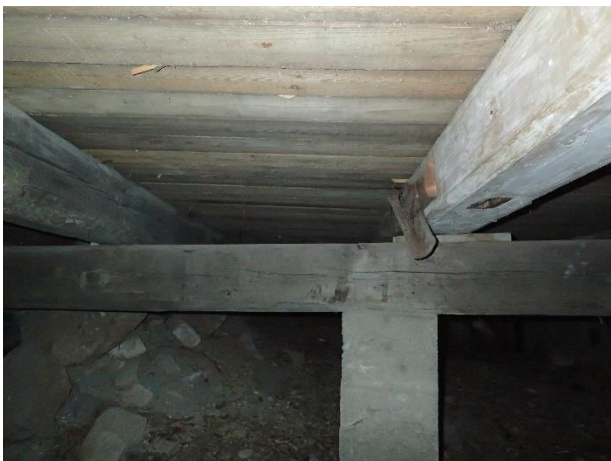
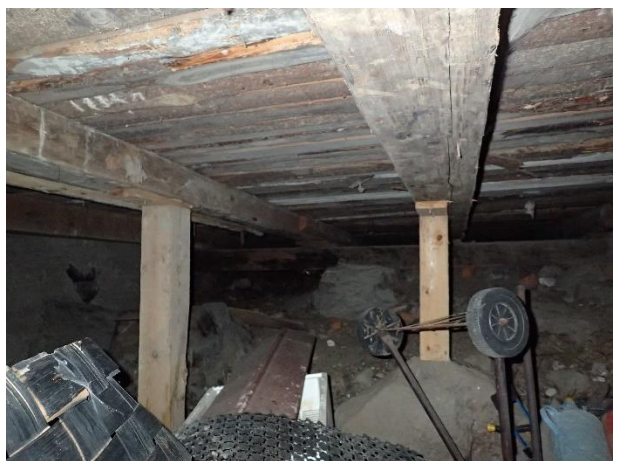
Asuinrakennuksen alapohjan puurakenteet ja kannatinlaudat ovat ehjiä sekä kuivia.

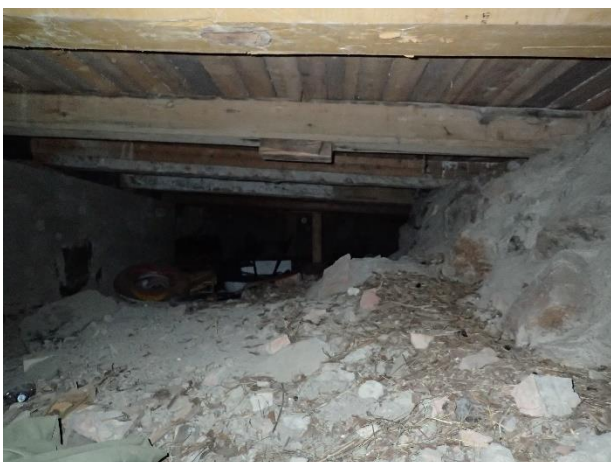
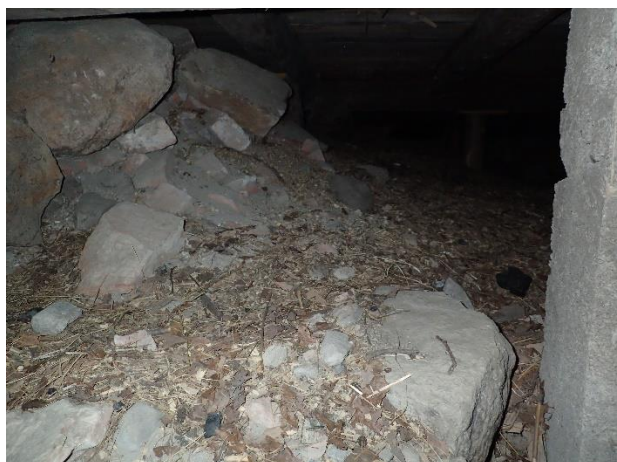
Alapohjan maapohja on kuiva ja alapohjan tuuletus on riittävä.

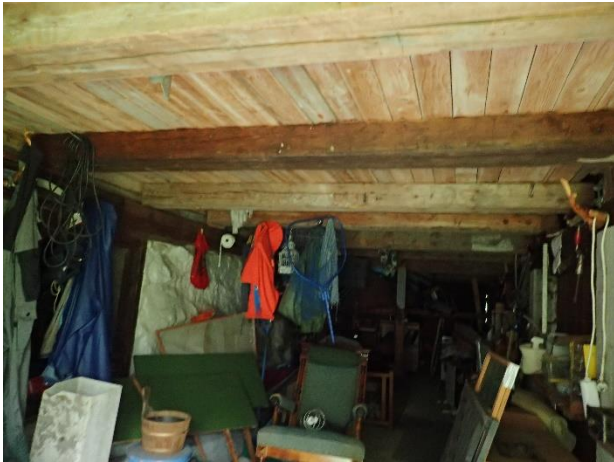
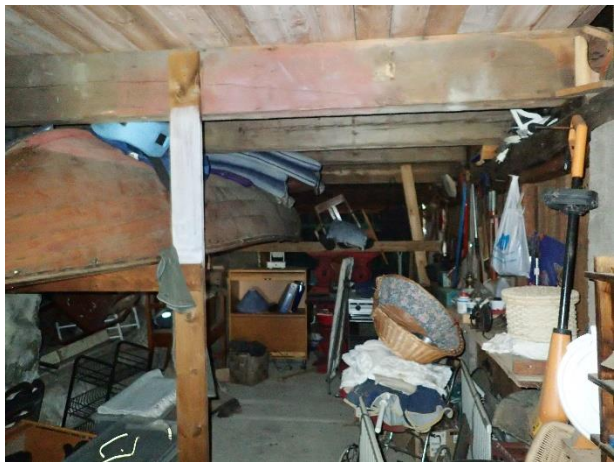
Kuistin osalta puurakenteiseen tuulettuvaan alapohjaan on tehty matala varastotila, jossa on maanvarainen betonilaatta/-lattia.

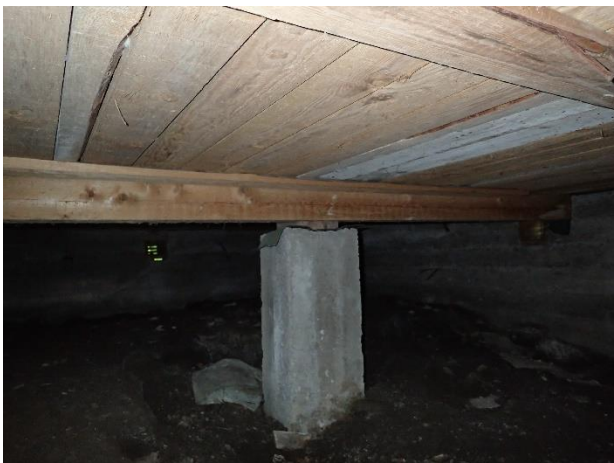
Saunarakennuksen alapohjan puurakenteet ja kannatinlaudat ovat ehjiä sekä kuivia.

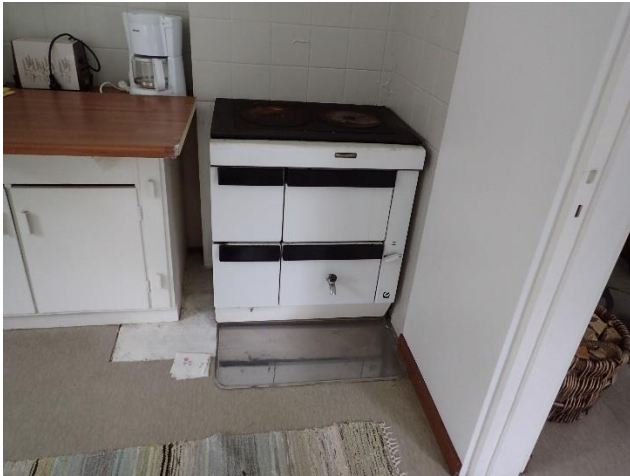
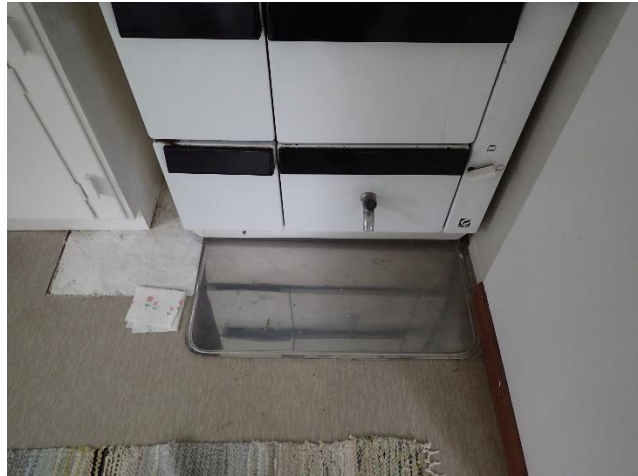
Keittiön puuliesi ja kipinäsuoja.

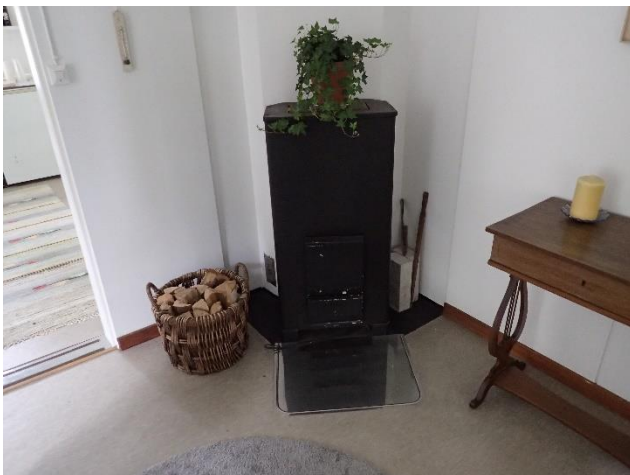
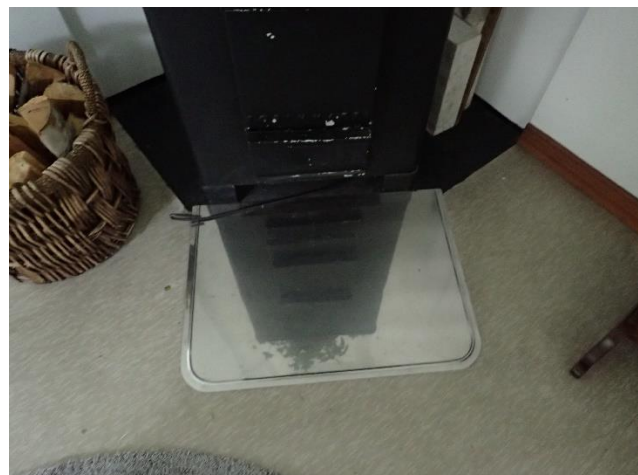
Makuuhuoneen Porinmatti ja kipinäsuoja.

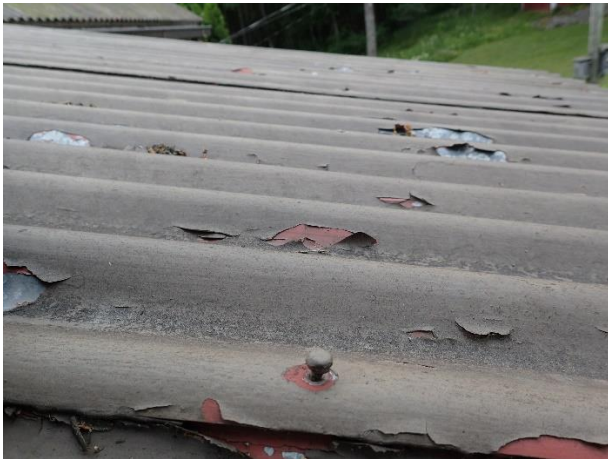
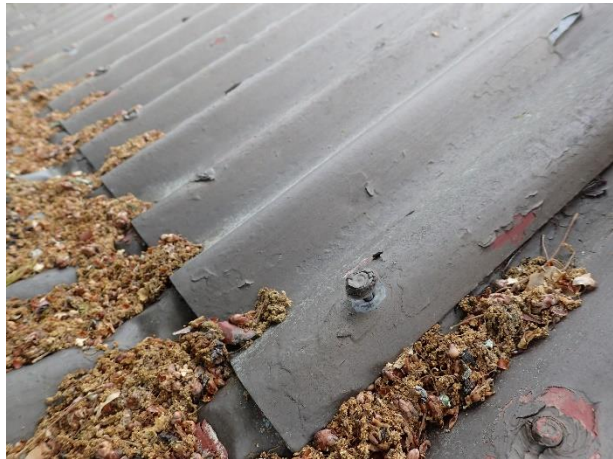
Katepeltien kiinnitysnaulat ovat paikoin nousseet ylös ja tiivisteet ovat joissain nauloissa huonokuntoisia.

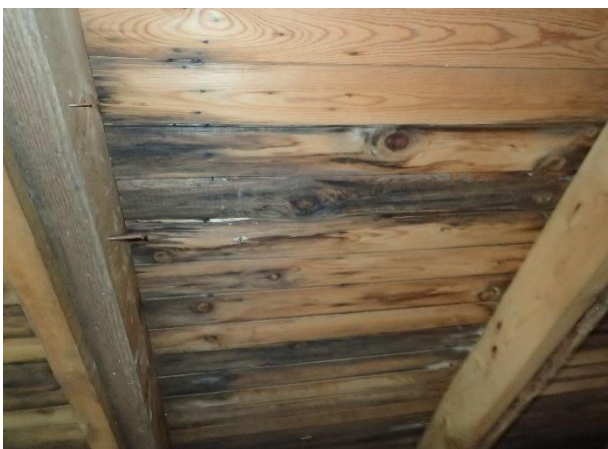
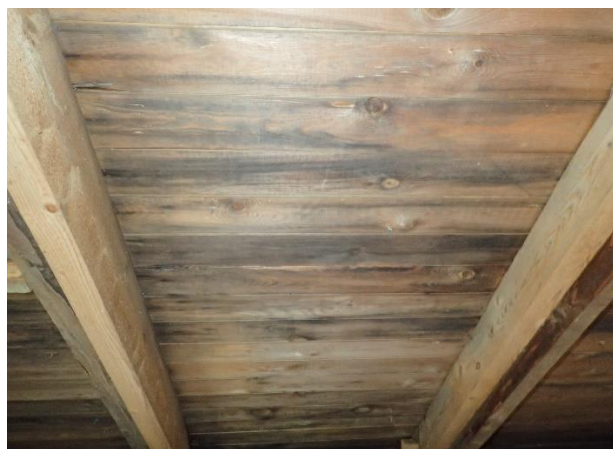
Peltikatteen alle on vuosien varrella kondensoitunut vettä, mikä on valunut raakaponttilaudoituksen päälle. Vintttiloissa on tästä johtuen laudoituksen alapinnassa nähtävillä tummuneita kohtia.

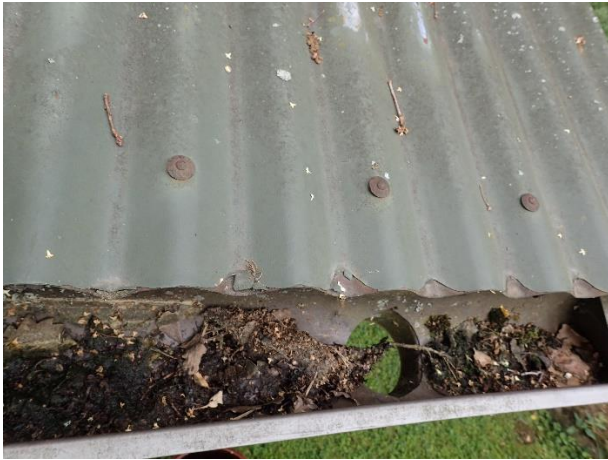
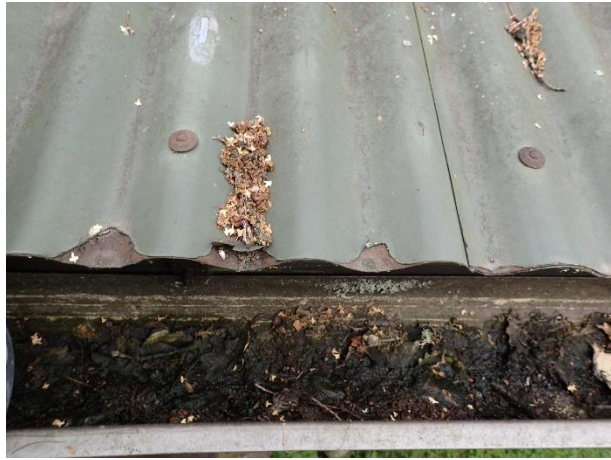
Katteen maalipinta hilseilee paikoitellen, pellit on aikoinaan katkaistu "rälläkällä"/ kulmahiomakoneella, mikä on aiheuttanut katteen alareunojen ruostumisen.

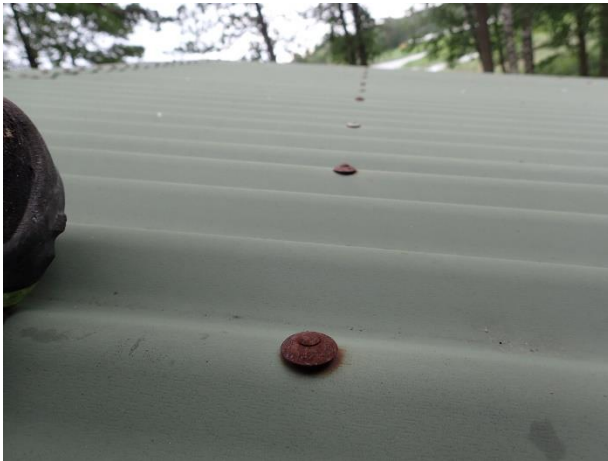
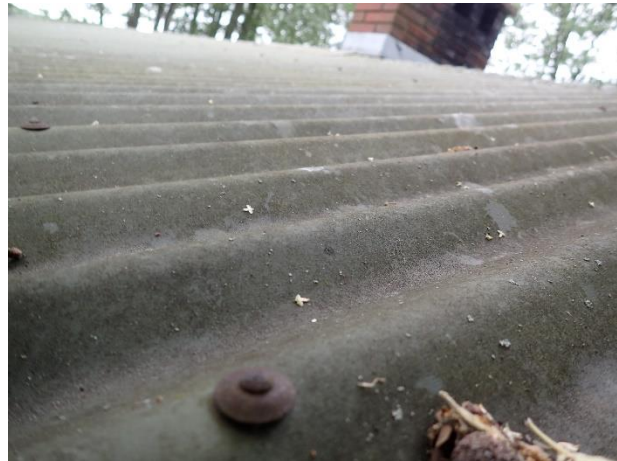
Katepeltien kiinnitysnaulat ovat paikoin nousseet ylös ja tiivistimet ovat joissain nauloissa huonokuntoisia.
